Objektblätter lineare Schwachstellen

Nummer: **01** Strasse: **Wehntalerstrasse**

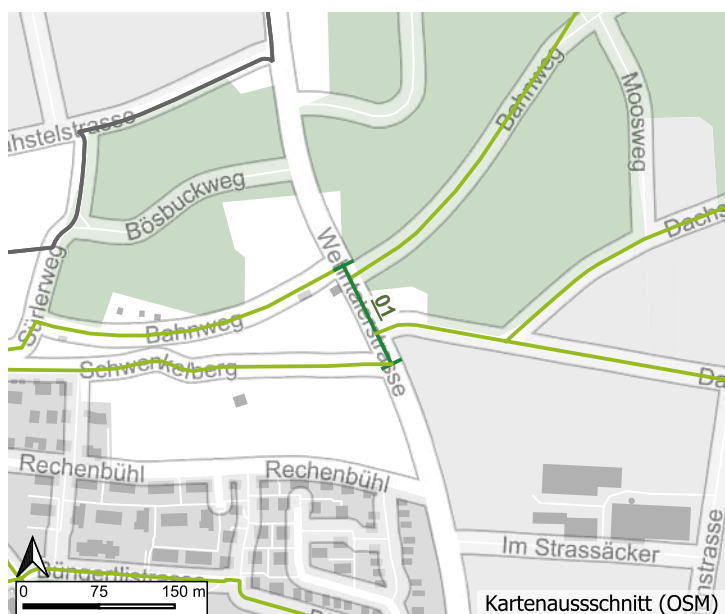
Kategorie: Strecke  
Typ: zu schmaler Rad-Gehweg  
Ergänzende Hinweise: 3.00m statt 3.50m

Zukünftige Führungsform: Mischverkehr Fussverkehr / Velo  
Kategorie: bauliche Massnahme  
Typ: Verbreiterung Rad-Gehweg  
Ergänzende Hinweise: erfüllt kantonale Anforderungen an  
kantonale Nebenverbindung (Velo), aufgrund  
übergeordneter Bedeutung im kommunalen Netz langfristig  
Ausbau auf Hauptverbindungsstandard anstreben

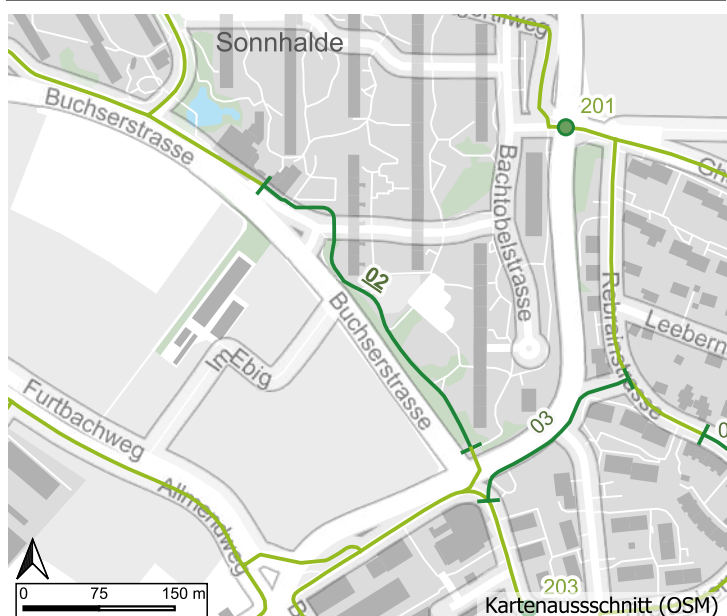
Nummer: **02** Strasse: **Buchsterstrasse, Steinstrasse**

Kategorie: Strecke  
Typ: zu schmaler Rad-Gehweg  
Ergänzende Hinweise: 3.00m statt 3.50m

Zukünftige Führungsform: Mischverkehr Fussverkehr / Velo  
Kategorie: bauliche Massnahme  
Typ: Verbreiterung Rad-Gehweg  
Ergänzende Hinweise: erfüllt kantonale Anforderungen an kantonale Nebenverbindung (Velo), aufgrund übergeordneter Bedeutung im kommunalen Netz langfristig Ausbau auf Hauptverbindungsstandard anstreben

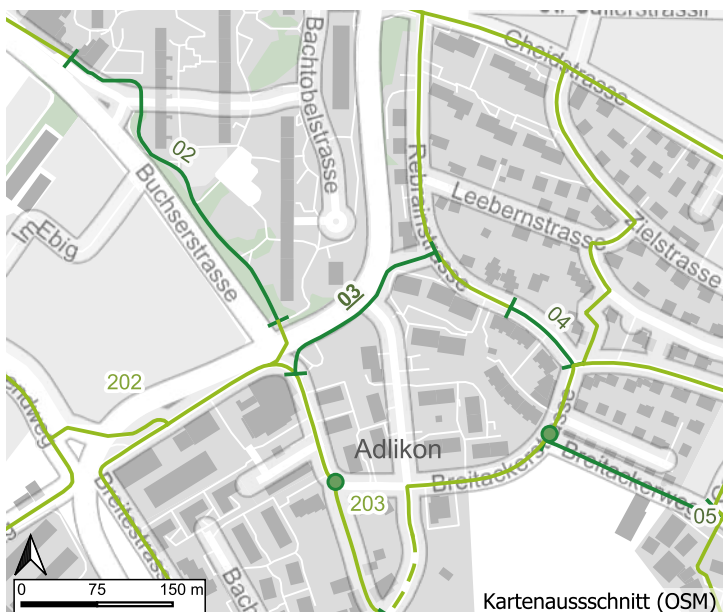
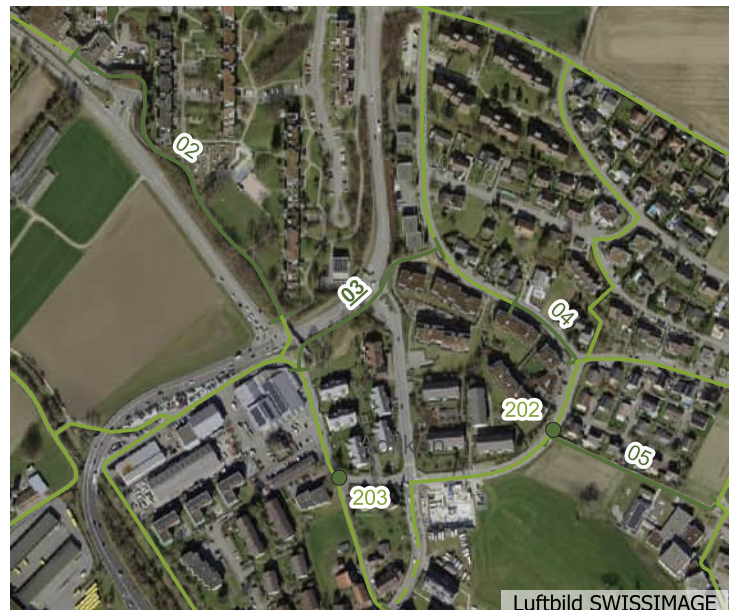
Nummer: **03**     Strasse: **Neue Wehntalerstrasse**

Kategorie: Strecke  
Typ: zu schmaler Rad-Gehweg  
Ergänzende Hinweise: 3.00m statt 3.50m

Zukünftige Führungsform: Mischverkehr Fussverkehr / Velo  
Kategorie: bauliche Massnahme  
Typ: Verbreiterung Rad-Gehweg  
Ergänzende Hinweise: erfüllt kantonale Anforderungen an kantonale Nebenverbindung (Velo), aufgrund übergeordneter Bedeutung im kommunalen Netz langfristig Ausbau auf Hauptverbindungsstandard anstreben

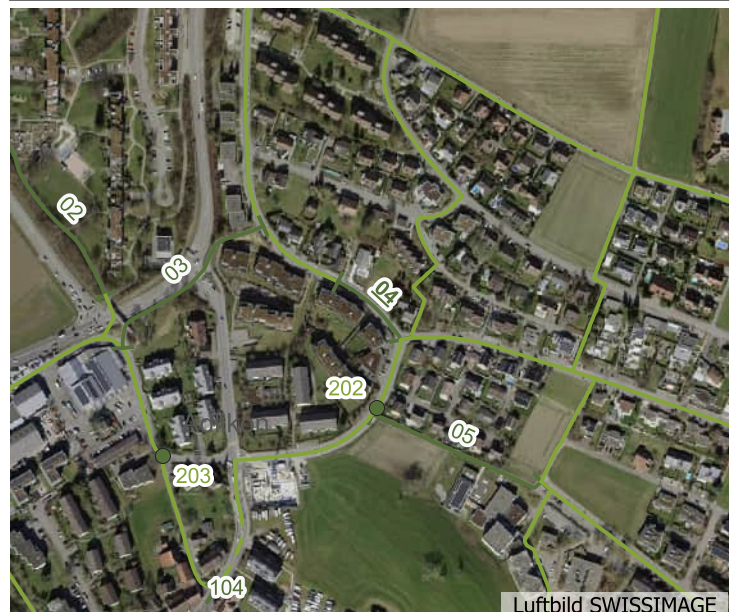
Nummer: **04** Strasse: **Rebrainstrasse**

Kategorie: Strecke  
Typ: zu schmales Trottoir  
Ergänzende Hinweise: Beidseitiges Trottoir 1.50m

Zukünftige Führungsform: beidseitiges Trottoir  
Kategorie: Signalisation  
Typ: Umsetzung Tempo 30 Zone  
Ergänzende Hinweise: Alternativ: Verbreiterung Trottoir

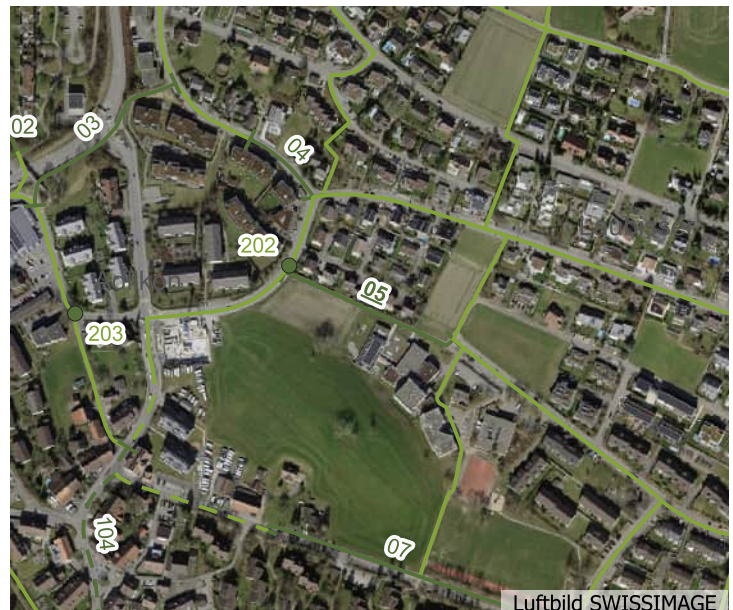
Nummer: **05**    Strasse: **Breitackerweg**

Kategorie: Strecke  
Typ: zu schmaler Rad-Gehweg  
Ergänzende Hinweise:

Zukünftige Führungsform: Mischverkehr Fussverkehr / Velo  
Kategorie: bauliche Massnahme  
Typ: Verbreiterung Rad-Gehweg  
Ergänzende Hinweise: Verbreiterung Breitackerweg auf 3.50m Stand Sep. 2025 realisiert

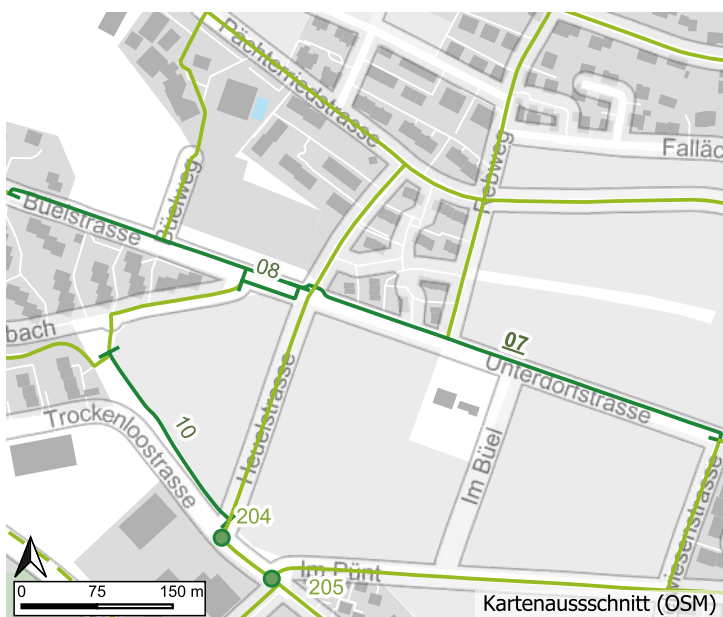
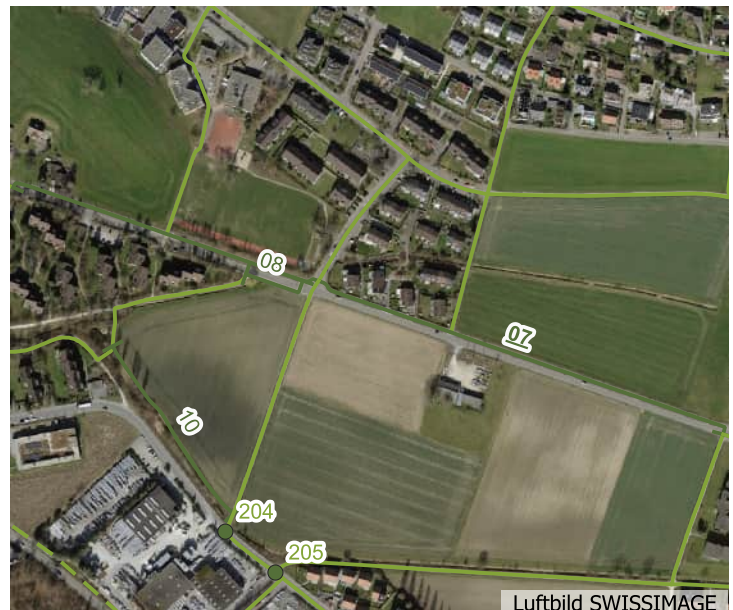
Nummer: **07** Strasse: **Büelstrasse, Unterdorfstrasse**

Kategorie: Strecke  
Typ: zu schmaler Rad-Gehweg  
Ergänzende Hinweise: 2.50m statt 3.50m

Zukünftige Führungsform: Mischverkehr Fussverkehr / Velo  
Kategorie: bauliche Massnahme  
Typ: Verbreiterung Rad-Gehweg  
Ergänzende Hinweise: aufgrund übergeordneter Bedeutung im kommunalen Netz langfristig Ausbau auf Hauptverbindungsstandard anstreben

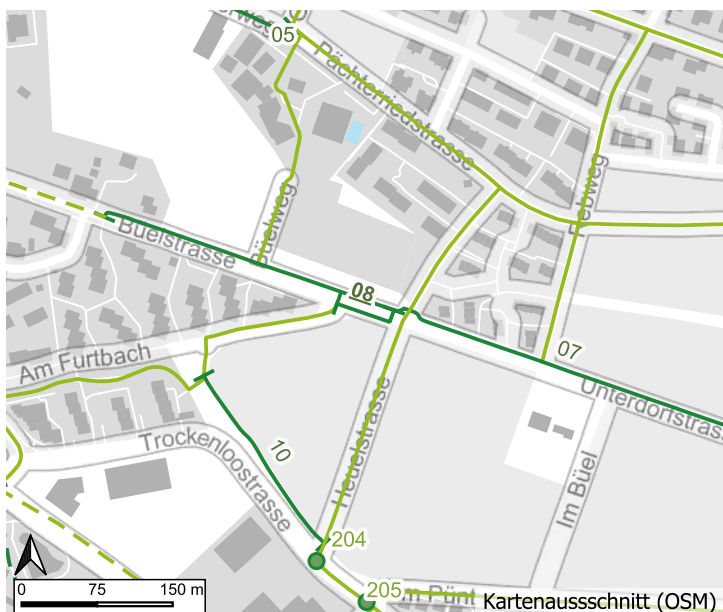
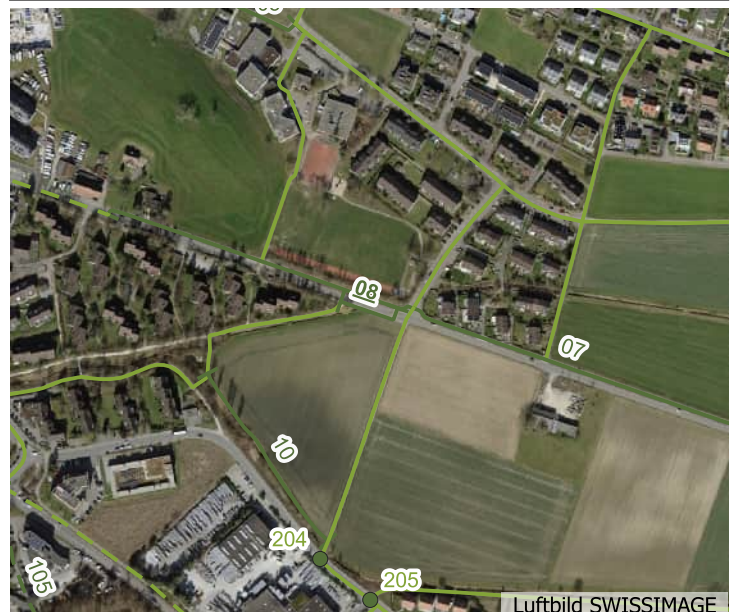
Nummer: **08**    Strasse: **Büelstrasse**

Kategorie: Strecke  
Typ: siehe Bemerkung  
Ergänzende Hinweise: Oberfläche genügt den Anforderungen gemässe Behig nicht

Zukünftige Führungsform: einseitiges Trottoir  
Kategorie: bauliche Massnahme  
Typ: siehe Bemerkung  
Ergänzende Hinweise: Trottoir asphaltieren oder BehiG-konforme Chausserie erstellen

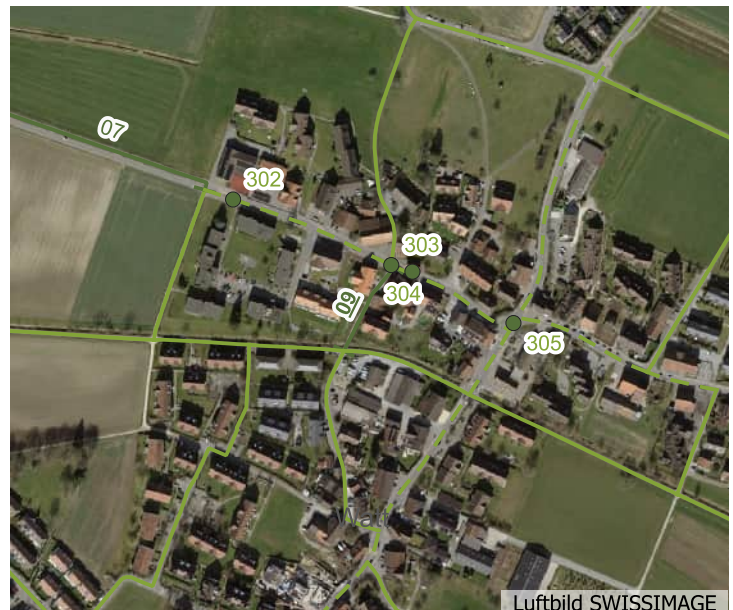
Nummer: **09**    Strasse: **Im Sand**

Kategorie: Strecke  
Typ: zu schmaler Rad-Gehweg  
Ergänzende Hinweise: Rad-Gehweg ist ca. 2.5m breit

Zukünftige Führungsform: Mischverkehr Fussverkehr / Velo  
Kategorie: bauliche Massnahme  
Typ: Verbreiterung Rad-Gehweg  
Ergänzende Hinweise:

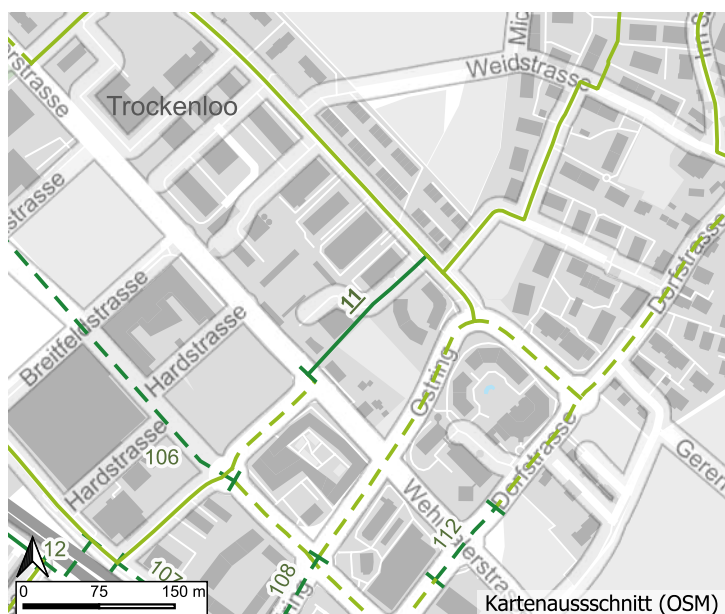
Nummer: **11** Strasse: **Trockenloostrasse**

Typ: Es ist physisch keine Verbindung vorhanden

Typ: Erstellung Fussweg

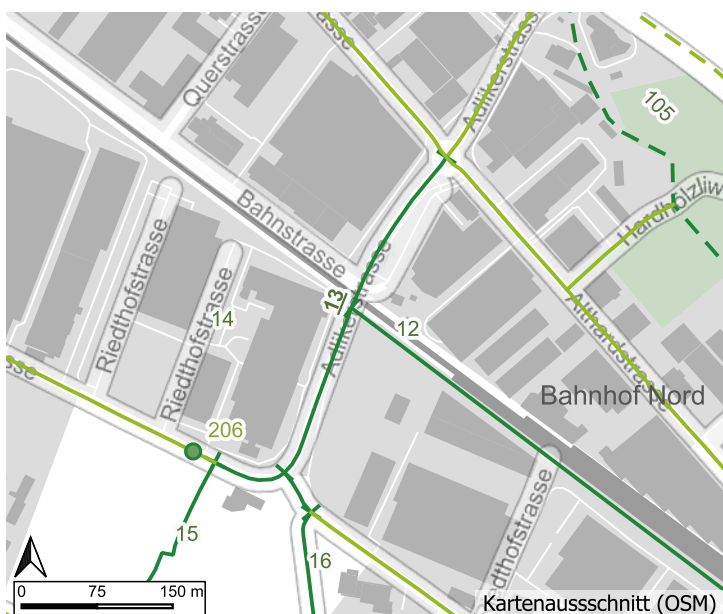
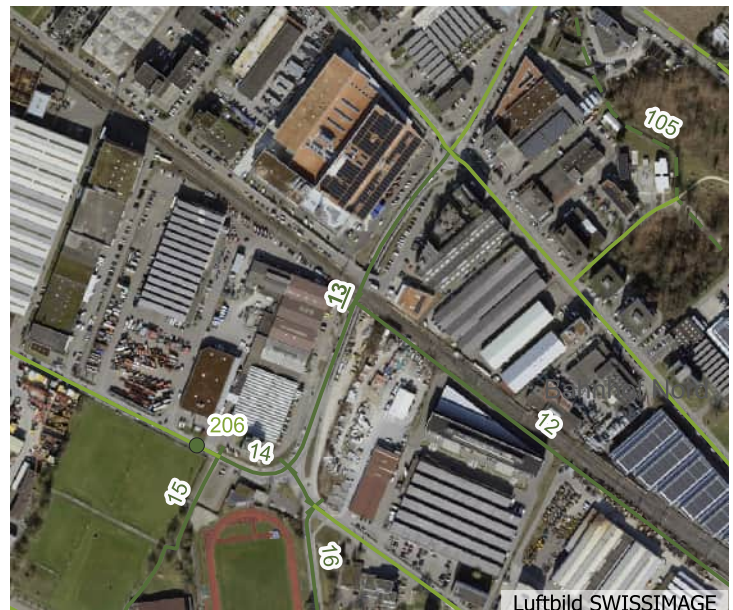
Nummer: **13**    Strasse: **Adlikerstrasse**

Kategorie: Strecke  
Typ: zu schmaler Rad-Gehweg  
Ergänzende Hinweise: 3.0m statt 3.50m

Zukünftige Führungsform: Mischverkehr Fussverkehr / Velo  
Kategorie: bauliche Massnahme  
Typ: Verbreiterung Rad-Gehweg  
Ergänzende Hinweise: erfüllt kantonale Anforderungen an kantonale Nebenverbindung (Velo), aufgrund übergeordneter Bedeutung im kommunalen Netz langfristig Ausbau auf Hauptverbindungsstandard anstreben

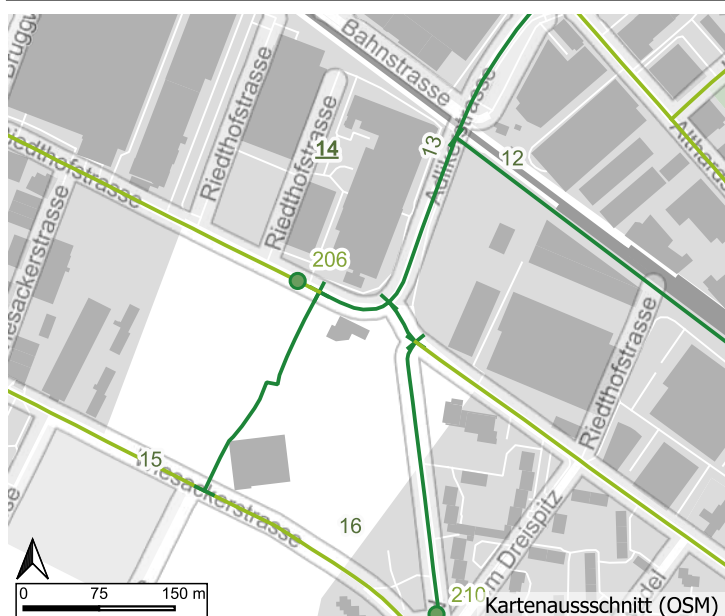
Nummer: **14**    Strasse: **Riedthofstrasse**

Kategorie: Strecke  
Typ: zu schmaler Rad-Gehweg  
Ergänzende Hinweise: 3.00m statt 3.50m

Zukünftige Führungsform: Mischverkehr Fussverkehr / Velo  
Kategorie: bauliche Massnahme  
Typ: Verbreiterung Rad-Gehweg  
Ergänzende Hinweise: erfüllt kantonale Anforderungen an  
kantonale Nebenverbindung (Velo), aufgrund  
übergeordneter Bedeutung im kommunalen Netz langfristig  
Ausbau auf Hauptverbindungsstandard anstreben

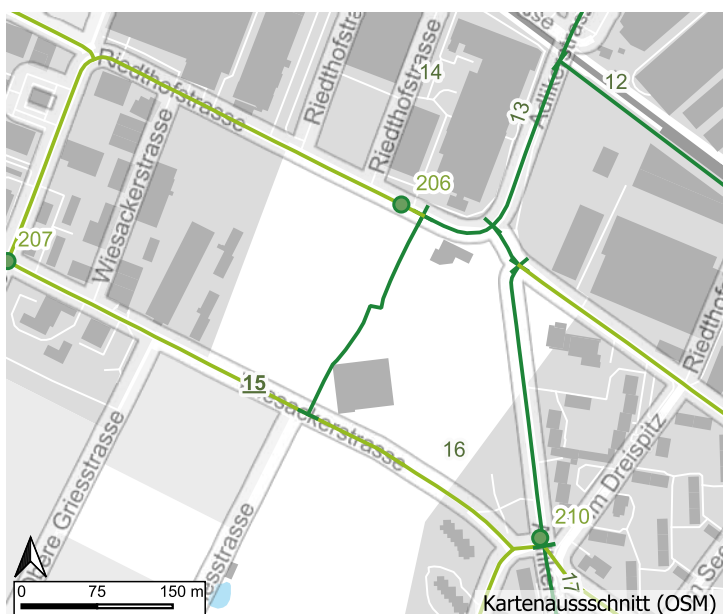
Nummer: **15** Strasse: **Wiesacher**

Kategorie: Strecke  
Typ: Funktionale Netzlücke für den Fussverkehr  
(Privatweg)  
Ergänzende Hinweise: von 22 bis 7 Uhr Betreten und  
Befahren verboten

Zukünftige Führungsform: Fussweg  
Kategorie: Signalisation  
Typ: Anpassung Signalisation für Fussverkehr  
Ergänzende Hinweise: Aufhebung nächtliches  
Durchgangsverbot auf Fussweg

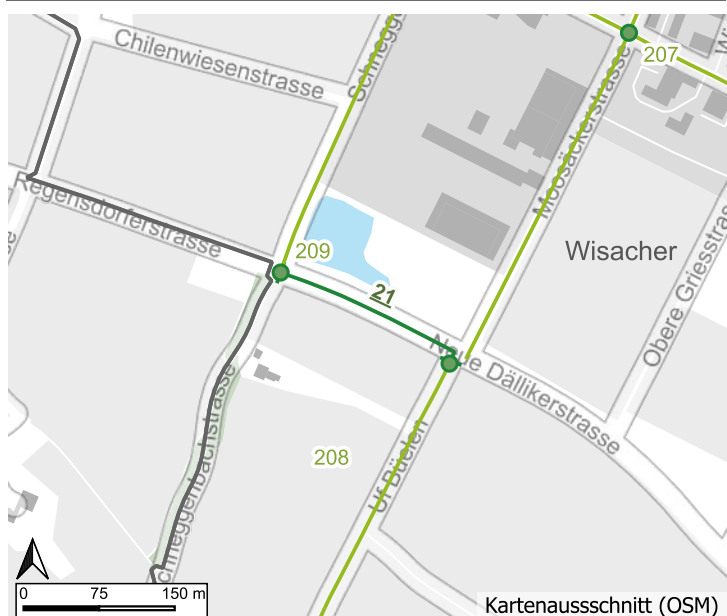
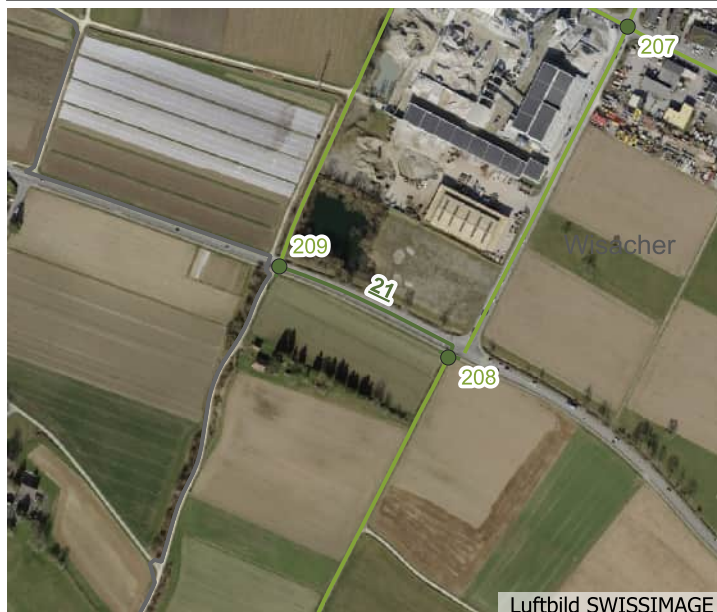
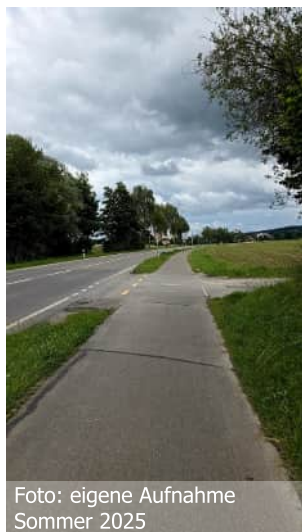
Nummer: **21**    Strasse: **Neue Dällikerstrasse**

Kategorie: Strecke  
Typ: zu schmaler Rad-Gehweg  
Ergänzende Hinweise: 2.50m statt 3.50m

Zukünftige Führungsform: Mischverkehr Fussverkehr / Velo  
Kategorie: bauliche Massnahme  
Typ: Verbreiterung Rad-Gehweg  
Ergänzende Hinweise:

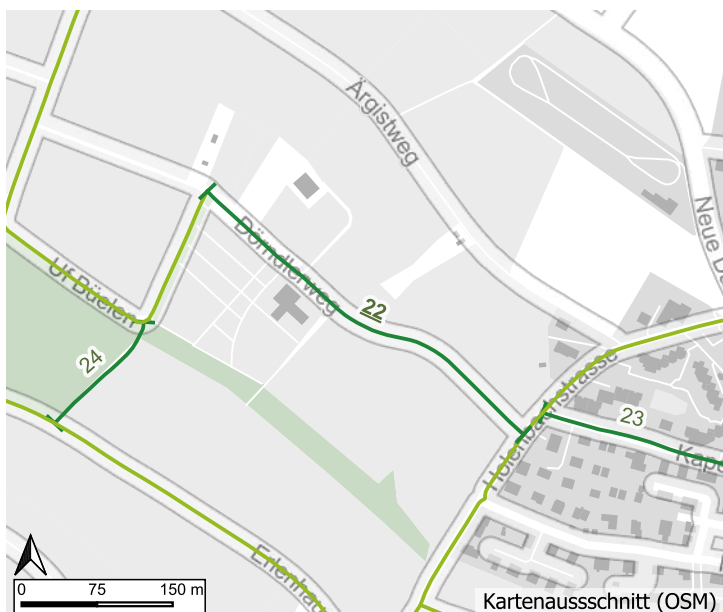
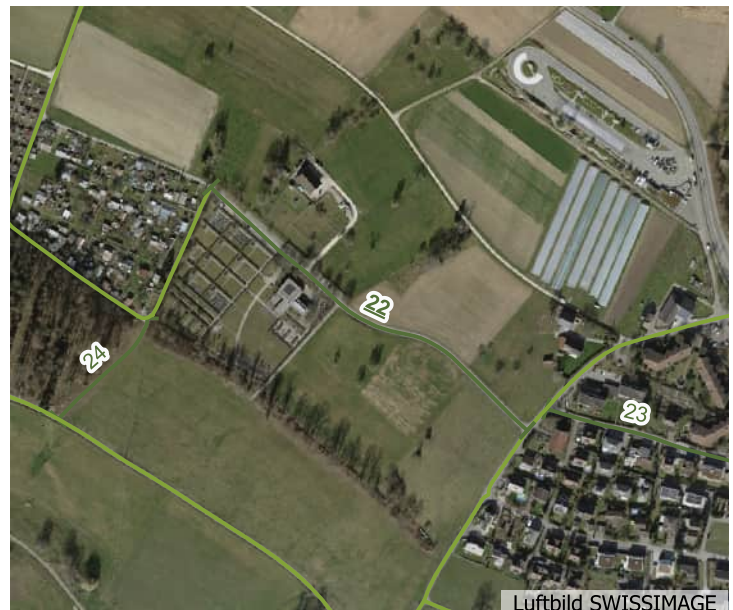
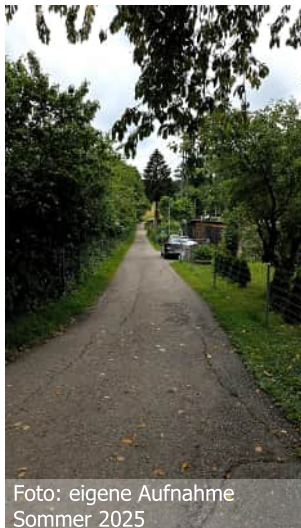
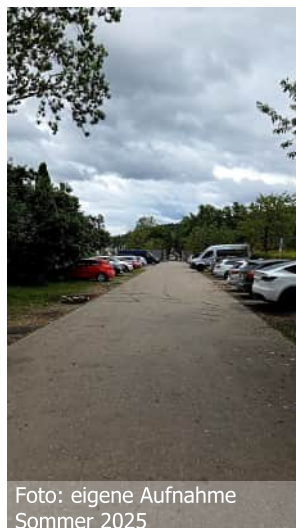
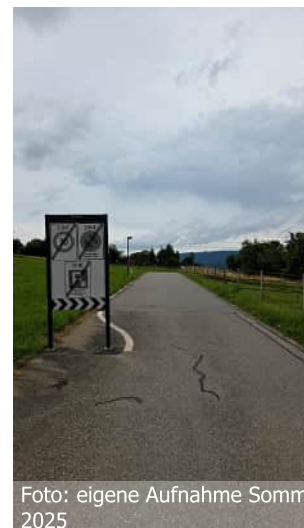
Nummer: **22**    Strasse: **Dörndlerweg**

Kategorie: Strecke  
Typ: Mischverkehr bei zu hohem DTV und/oder zu hohem Tempo  
Ergänzende Hinweise:

Zukünftige Führungsform: Mischverkehr Fussverkehr / MIV  
Kategorie: Signalisation  
Typ: Umsetzung Tempo 30 Zone  
Ergänzende Hinweise: entweder Ausweitung Tempo-30-Zone (Mischverkehr FV-MIV verträglich) oder Erstellung Trottoir

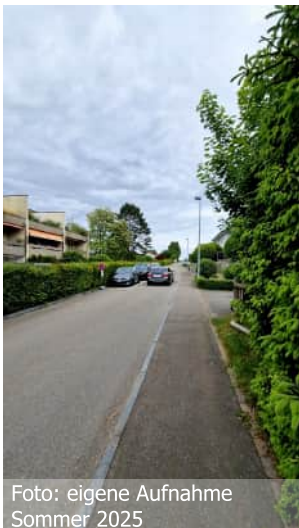
Nummer: **23**    Strasse: **Kapellstrasse**

Kategorie: Strecke  
Typ: zu schmales Trottoir  
Ergänzende Hinweise: 1.50m statt 2.00m

Zukünftige Führungsform: einseitiges Trottoir  
Kategorie: bauliche Massnahme  
Typ: Verbreiterung Trottoir  
Ergänzende Hinweise:

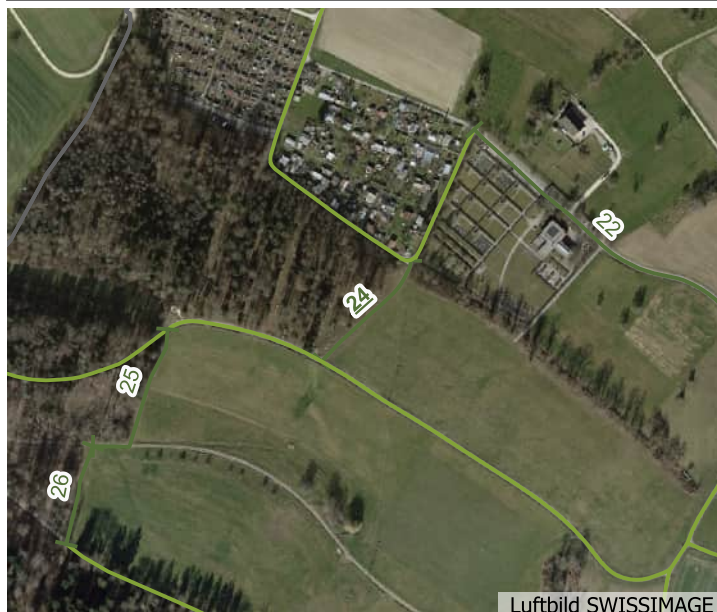
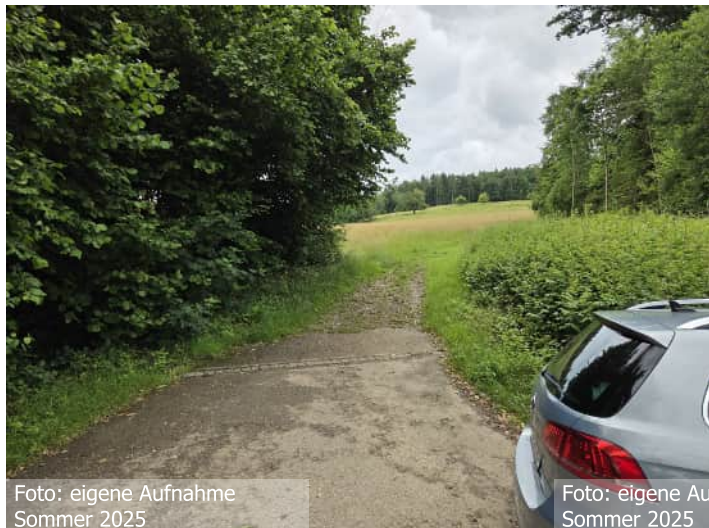
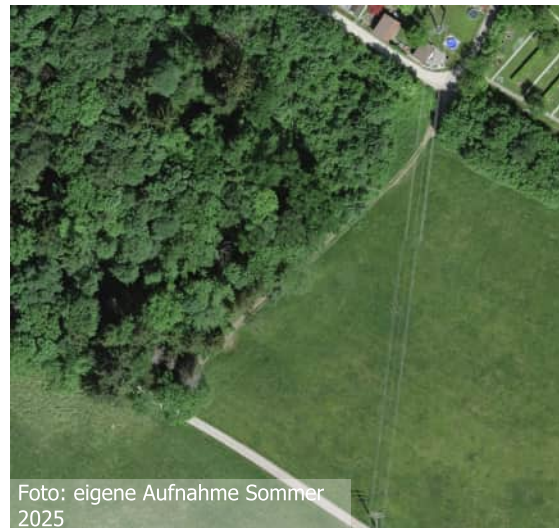
Nummer: **24** Strasse:

Kategorie: Strecke  
Typ: siehe Bemerkung  
Ergänzende Hinweise: unchaussierter Trampelpfad  
kombiniert mit steilem Gelände

Zukünftige Führungsform: Fussweg  
Kategorie: bauliche Massnahme  
Typ: Erstellung Fussweg  
Ergänzende Hinweise: Aufgrund geringer Netzbedeutung  
dürfte Landschafts-/Naturschutz (Wald) in  
Interessensabwägung überwiegen (tendenziell Verzicht auf  
Ausbau)

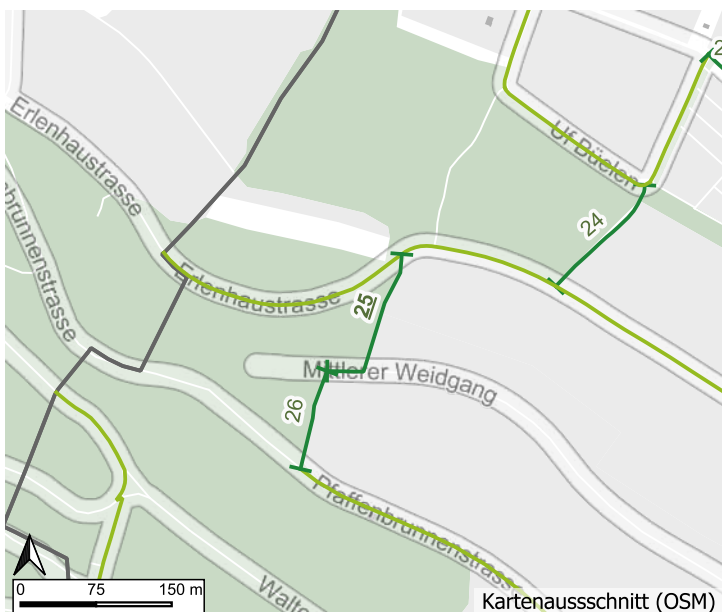
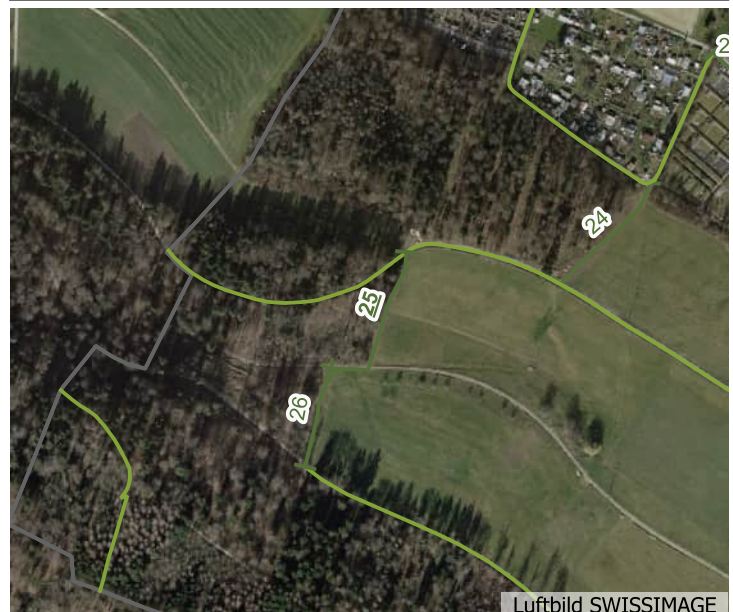
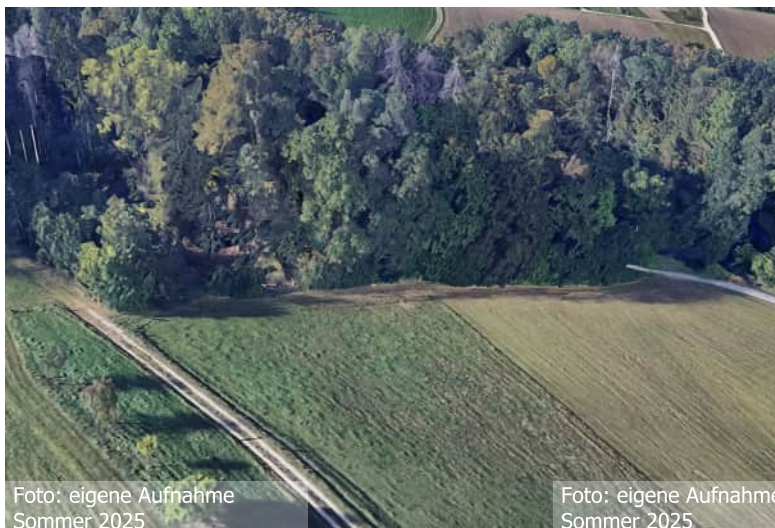
Nummer: **25** Strasse:

Kategorie: Strecke  
Typ: siehe Bemerkung  
Ergänzende Hinweise: unchaussierter Trampelpfad  
kombiniert mit steilem Gelände

Zukünftige Führungsform: Fussweg  
Kategorie: bauliche Massnahme  
Typ: Erstellung Fussweg  
Ergänzende Hinweise: Aufgrund geringer Netzbedeutung  
dürfte Landschafts-/Naturschutz (Wald) in  
Interessensabwägung überwiegen (tendenziell Verzicht auf  
Ausbau)

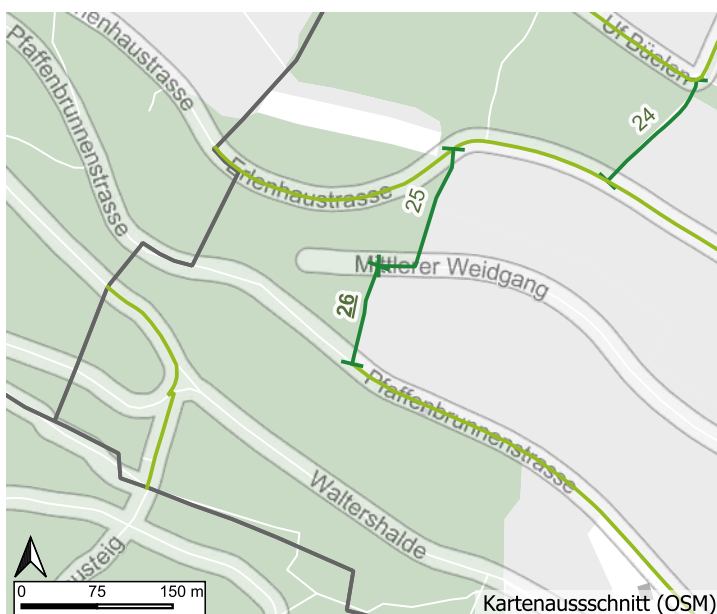
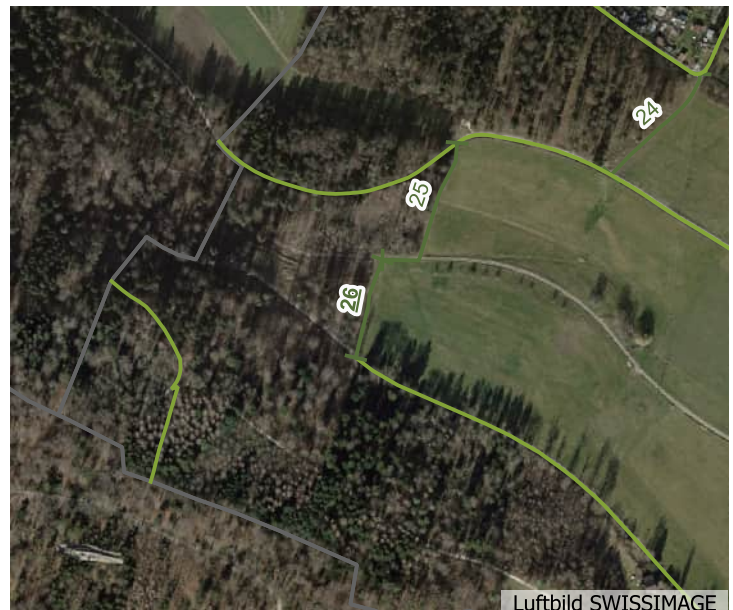
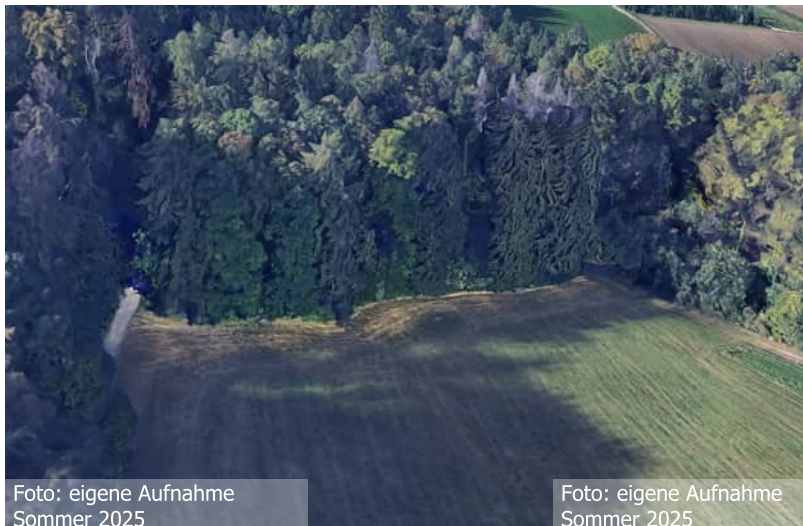
Nummer: **26** Strasse:

Kategorie: Strecke  
Typ: Es ist physisch keine Verbindung vorhanden  
Ergänzende Hinweise:

Zukünftige Führungsform: Fussweg  
Kategorie: bauliche Massnahme  
Typ: Erstellung Fussweg  
Ergänzende Hinweise: Aufgrund geringer Netzbedeutung dürfte Landschafts-/Naturschutz (Wald) in Interessensabwägung überwiegen (tendenziell Verzicht auf Ausbau)

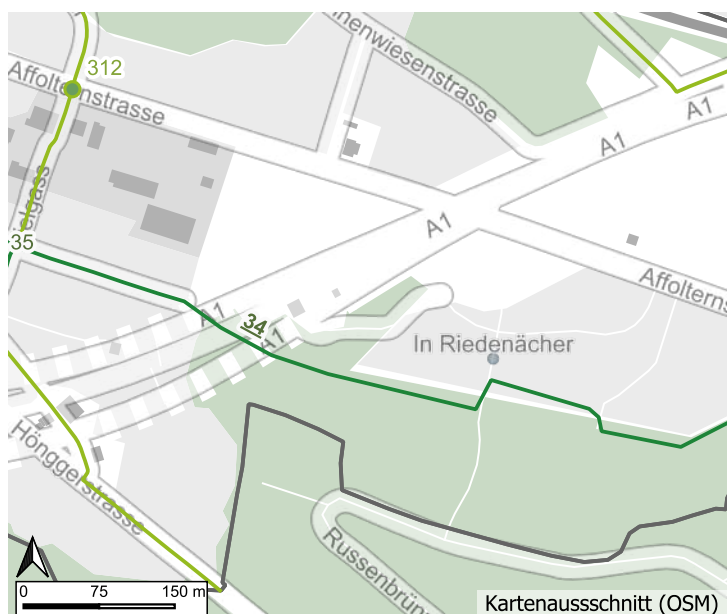
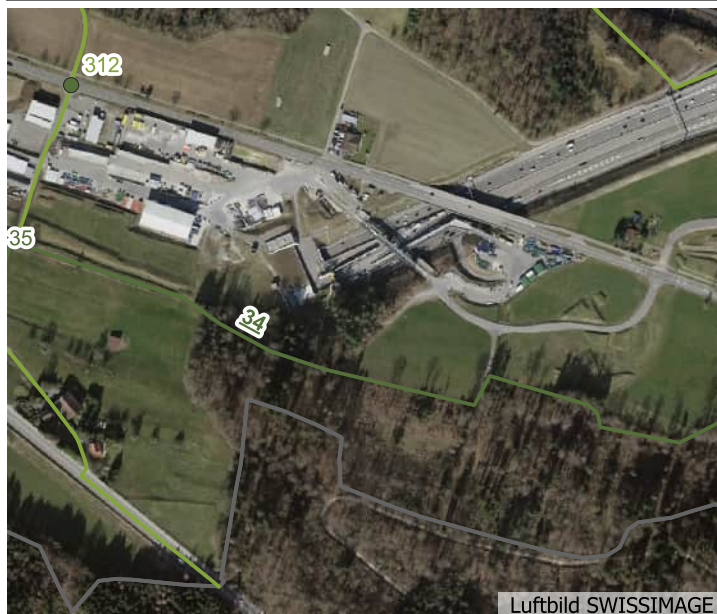
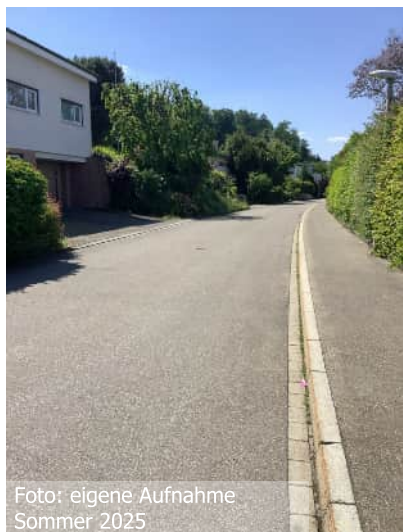
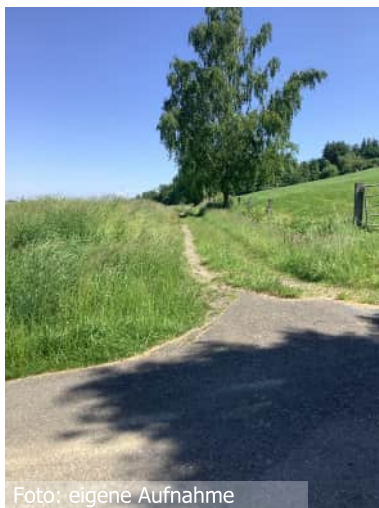
Nummer: **34**    Strasse: **Im Lettenhau**

Kategorie: Strecke  
Typ: siehe Bemerkung  
Ergänzende Hinweise: Feldweg, Ausbau Fussweg

Zukünftige Führungsform: Fussweg  
Kategorie: bauliche Massnahme  
Typ: Erstellung Fussweg  
Ergänzende Hinweise:

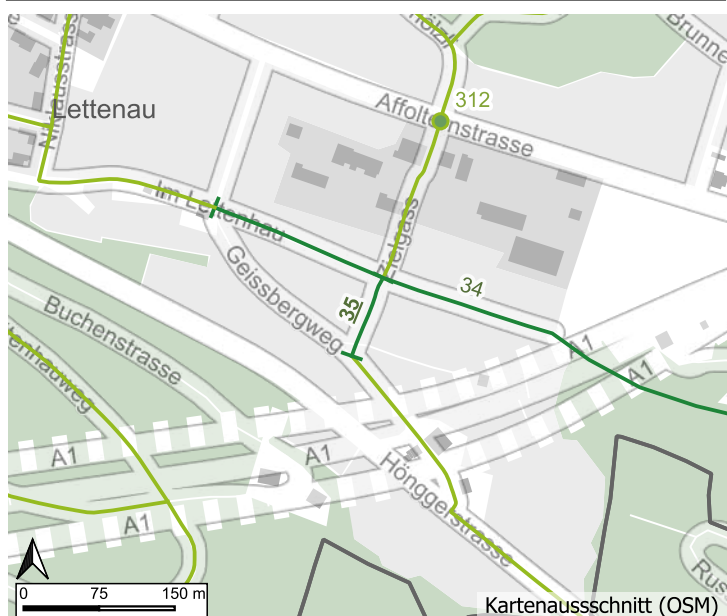
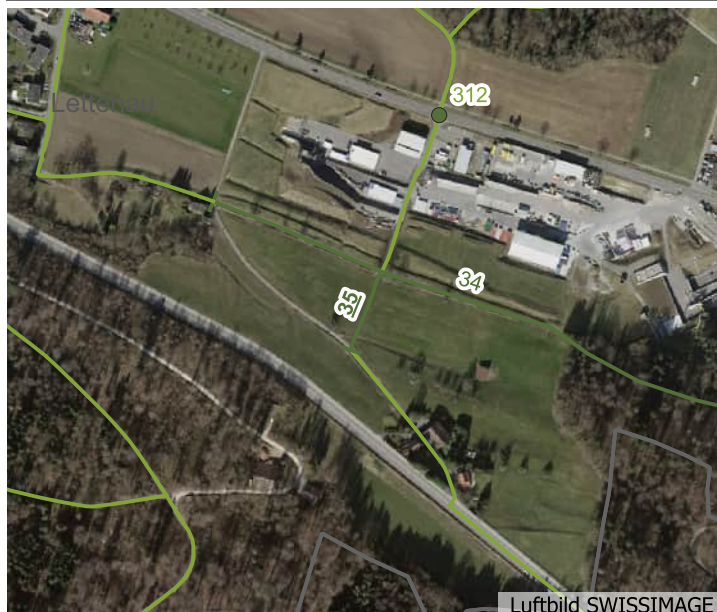
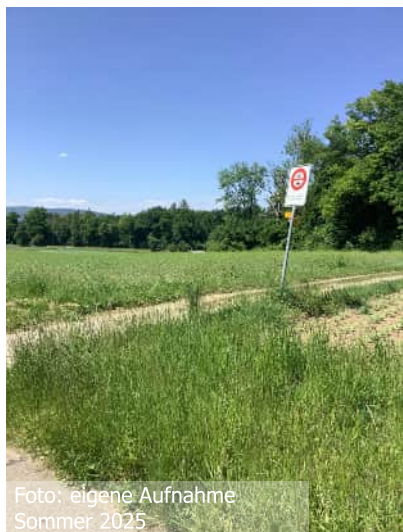
Nummer: **35** Strasse: **Zielgass**

Kategorie: Strecke  
Typ: Es ist physisch keine Verbindung vorhanden  
Ergänzende Hinweise:

Zukünftige Führungsform: Fussweg  
Kategorie: bauliche Massnahme  
Typ: Erstellung Fussweg  
Ergänzende Hinweise:

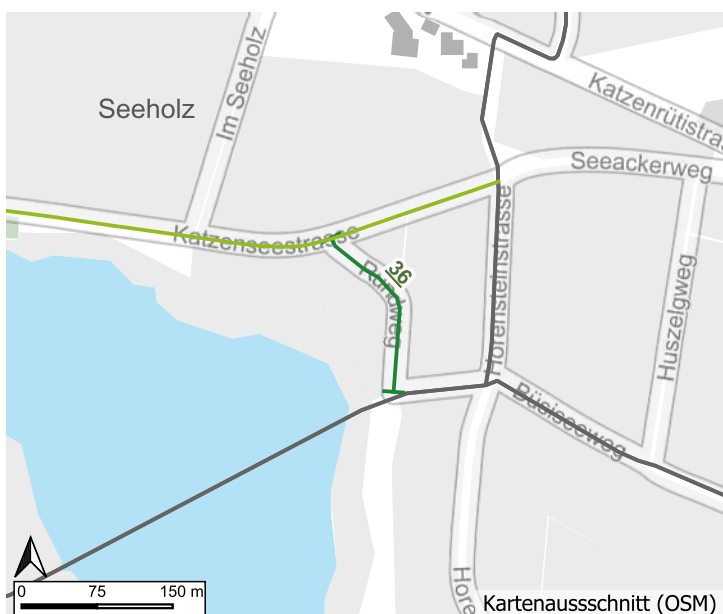
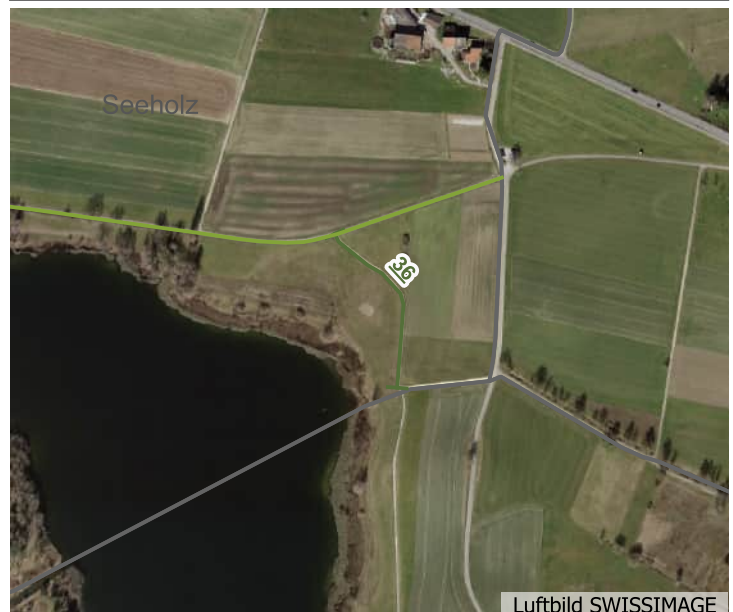
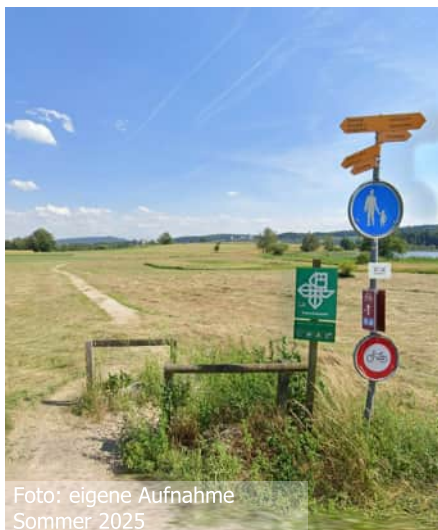
Nummer: **36**    Strasse: **Rundweg**

Kategorie: Strecke  
Typ: zu schmaler Fussweg  
Ergänzende Hinweise:

Zukünftige Führungsform: Fussweg  
Kategorie: bauliche Massnahme  
Typ: Verbreiterung Fussweg  
Ergänzende Hinweise: Aufgrund eher geringer  
Netzbedeutung dürfte Landschafts-/Naturschutz (Moor) in  
Interessensabwägung deutlich überwiegen (tendenziell  
Verzicht auf Ausbau)

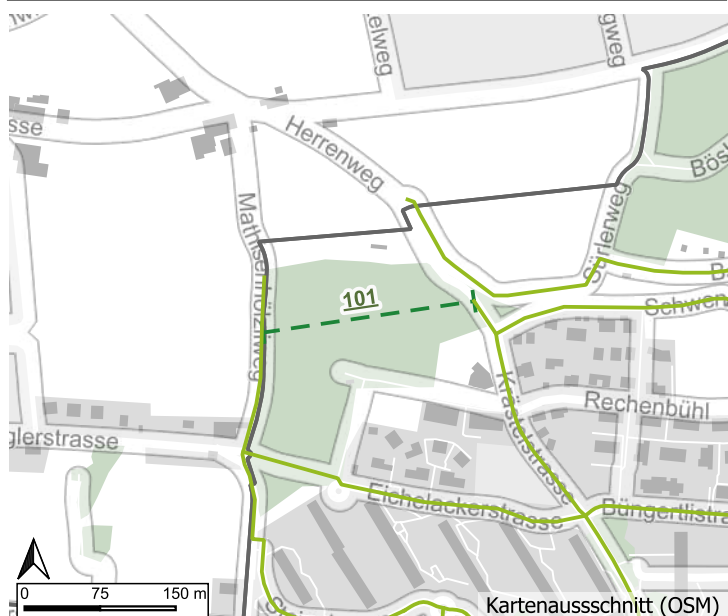
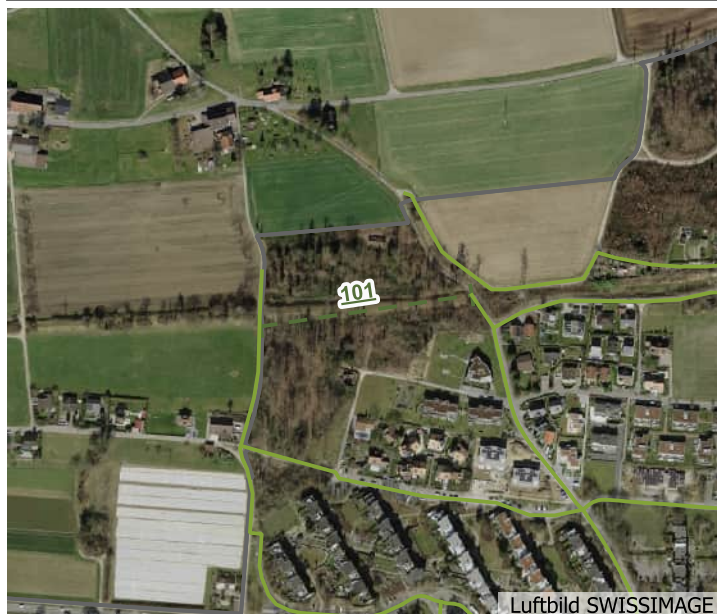
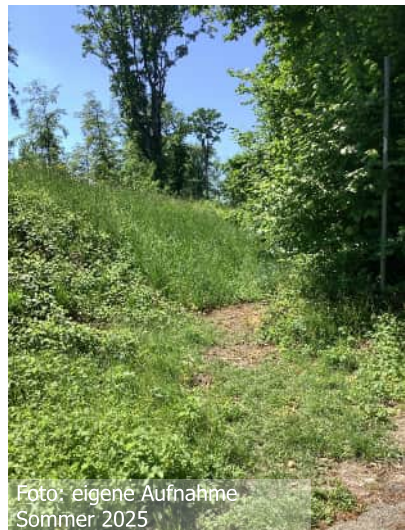
Nummer: **101** Strasse: **Krästelstrasse - Mathishölzliweg**

Typ: Es ist physisch keine Verbindung vorhanden

Vorhandene Planung: Neue Wanderwegverbindung durch  
Matisenhölzli inkl. Holztreppe zur Überwindung des  
Bahndamms und zwischen Krästelstrasse und Sürlerweg

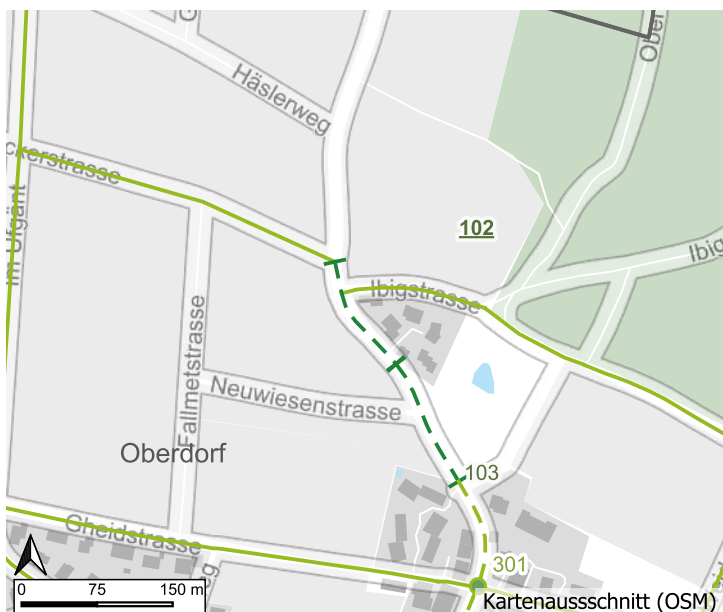
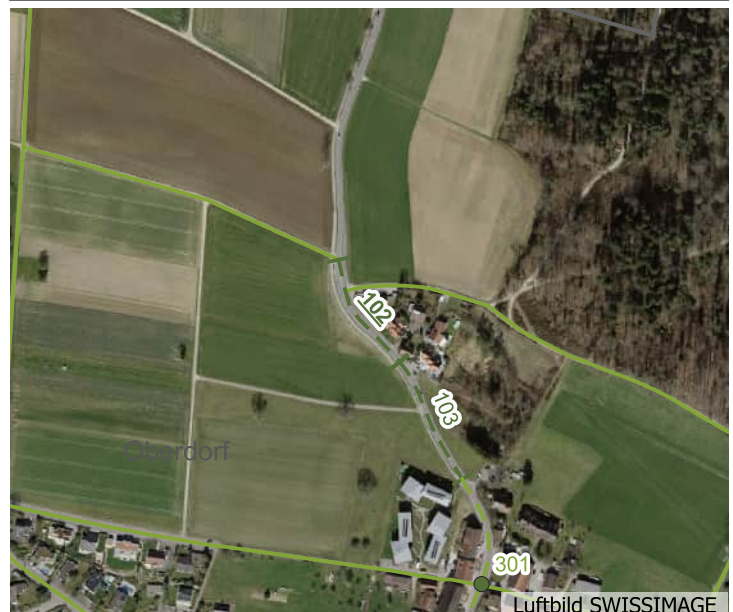
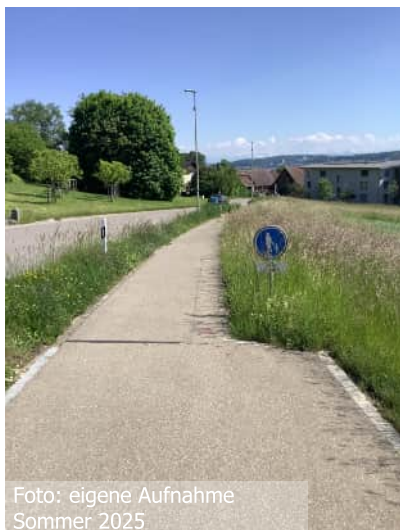
Nummer: **102** Strasse: **Niederhaslistrasse**

Kategorie: Drittprojekt vorhanden - Schwachstelle  
Typ: zu schmaler Rad-Gehweg  
Ergänzende Hinweise: Breite Rad-Gehweg ca. 3.0m

Zukünftige Führungsform: Mischverkehr Fussverkehr / Velo  
Kategorie: bauliche Massnahme  
Typ: Verbreiterung Rad-Gehweg  
Ergänzende Hinweise:

Wirkung: tief | Aufwand: hoch  
Aktionsplan Umsetzung: laufende Planung / Unterhalt  
Vorhandene Planung: BGK Dorf-/Niederhaslistrasse (TBA)

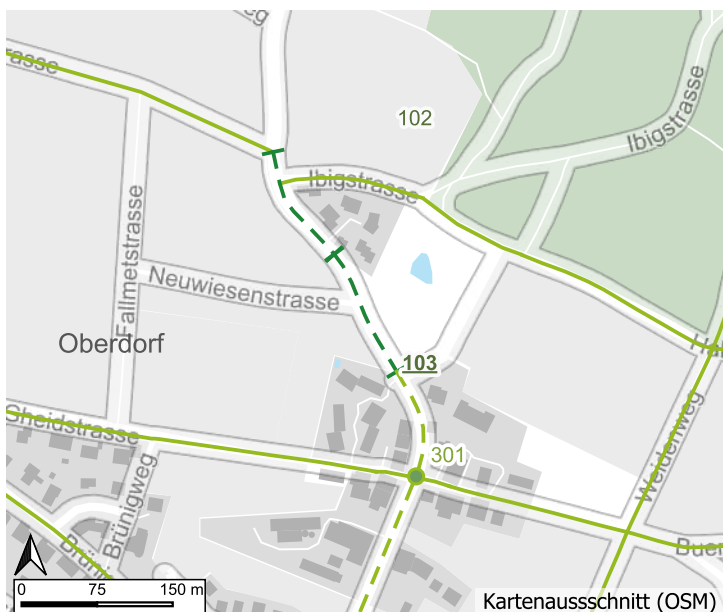
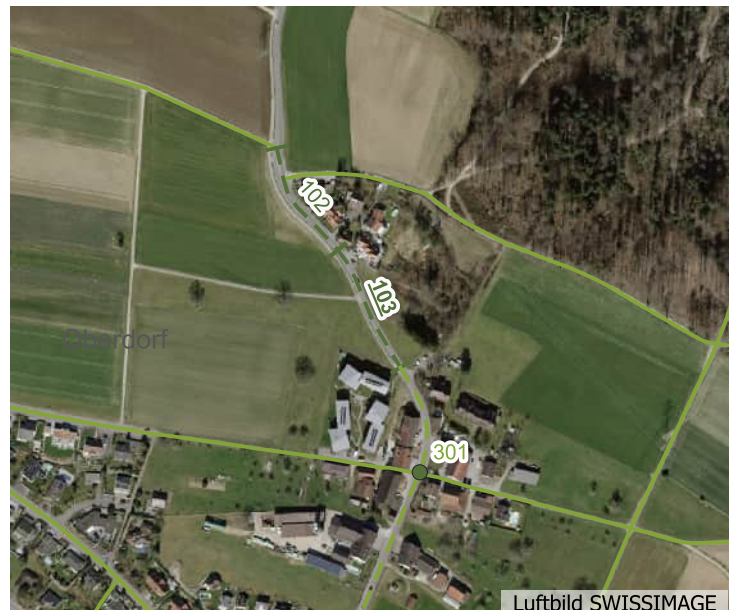
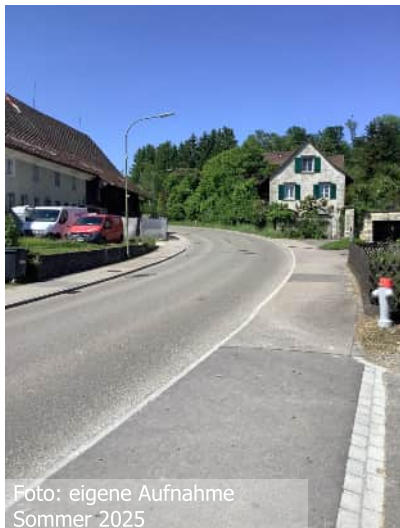
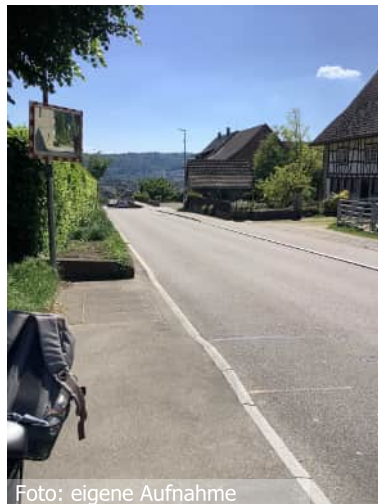
Nummer: **103** Strasse: **Niederhaslistrasse**

Kategorie: Drittprojekt vorhanden - Schwachstelle  
Typ: zu schmaler Rad-Gehweg  
Ergänzende Hinweise: Breite Rad-Gehweg ca. 2.0 m

Zukünftige Führungsform: Mischverkehr Fussverkehr / Velo  
Kategorie: bauliche Massnahme  
Typ: Verbreiterung Rad-Gehweg  
Ergänzende Hinweise:

Wirkung: mittel | Aufwand: hoch  
Aktionsplan Umsetzung: laufende Planung / Unterhalt  
Vorhandene Planung: BGK Dorf-/Niederhaslistrasse (TBA)
