Objektblätter lineare Schwachstellen

Nummer: **01** Strasse: **Wehntalerstrasse**

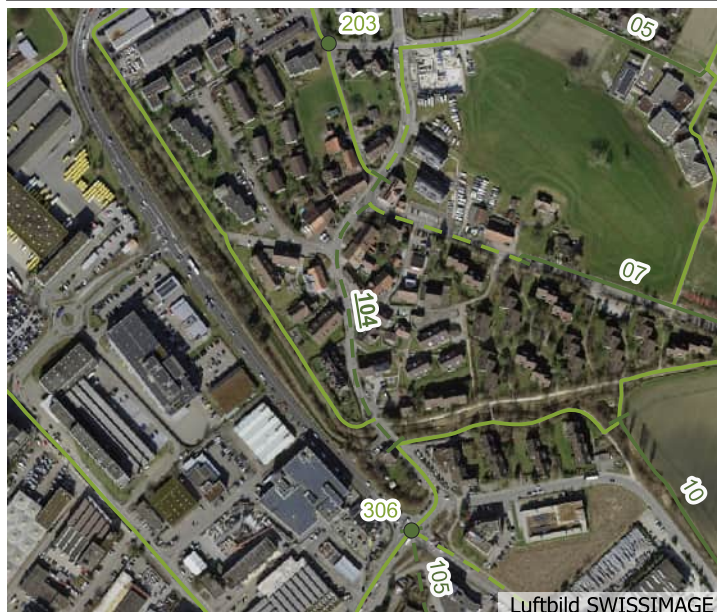
Nummer: **104** Strasse: **Wehntalerstrasse**

Kategorie: Drittprojekt vorhanden - Schwachstelle  
Typ: zu schmaler Rad-Gehweg  
Ergänzende Hinweise:

Zukünftige Führungsform: einseitiges Trottoir  
Kategorie: Signalisation  
Typ: Umsetzung Tempo 30 Zone  
Ergänzende Hinweise: Mit Erstellung Tempo 30 Zone kann  
Veloverkehr im Mischverkehr mit MIV geführt werden->  
Reduktion der Verkehrsmenge notwendig

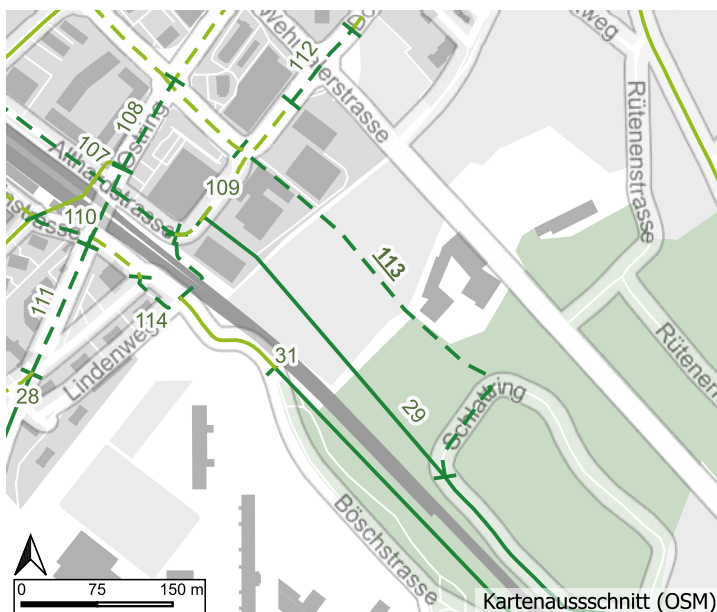
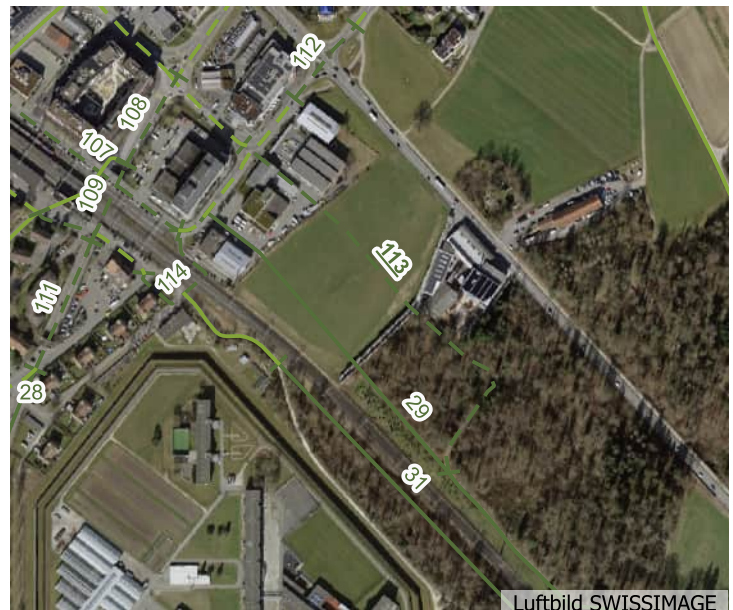
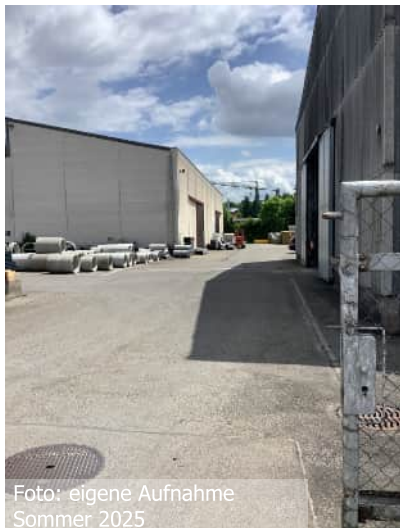
Nummer: **113** Strasse: **Schlattring**

Kategorie: Drittprojekt vorhanden - Schwachstelle

Typ: Es ist physisch keine Verbindung vorhanden

Zukünftige Führungsform: Fussweg

Kategorie: bauliche Massnahme

Typ: Erstellung Fussweg

Vorhandene Planung: Erstellung Weg Schlattholz

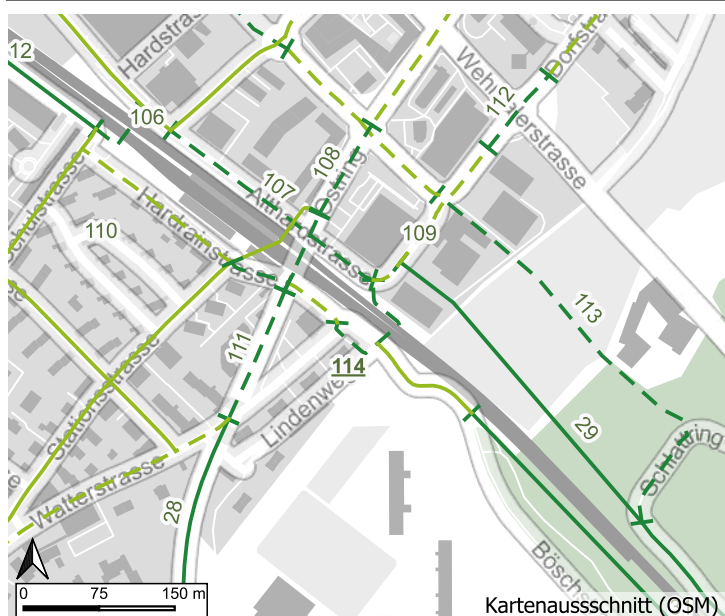
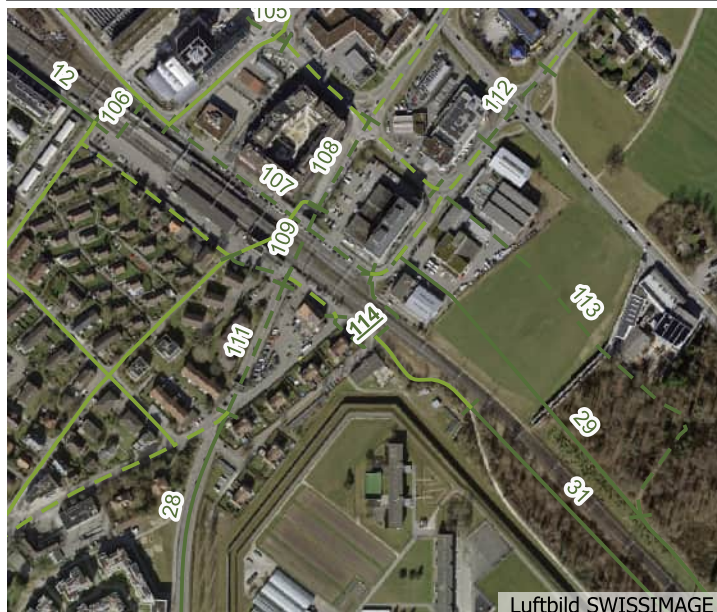
Nummer: **114** Strasse: **Velounterführung Bahnhof**

Kategorie: Drittprojekt vorhanden - Schwachstelle  
Typ: Unterführung nicht gemäss Norm ausgeführt  
Ergänzende Hinweise: UF entspricht nicht der Norm

Zukünftige Führungsform: Unterführung  
Kategorie: bauliche Massnahme  
Typ: Anpassung Überführung/Unterführung  
Ergänzende Hinweise: Fussverkehr künftig über westliche  
PU bei Ostring geführt, Unterführung Watterstrasse nur für  
Veloverkehr

Wirkung: hoch | Aufwand: hoch  
Aktionsplan Umsetzung: laufende Planung / Unterhalt  
Vorhandene Planung: Watterstrasse Neubau  
Velounterführung (Gemeinde)
