Objektblätter punktuelle Schwachstellen

Nummer: **201** Strasse: **Wehntalerstrasse / Gheidstrasse**

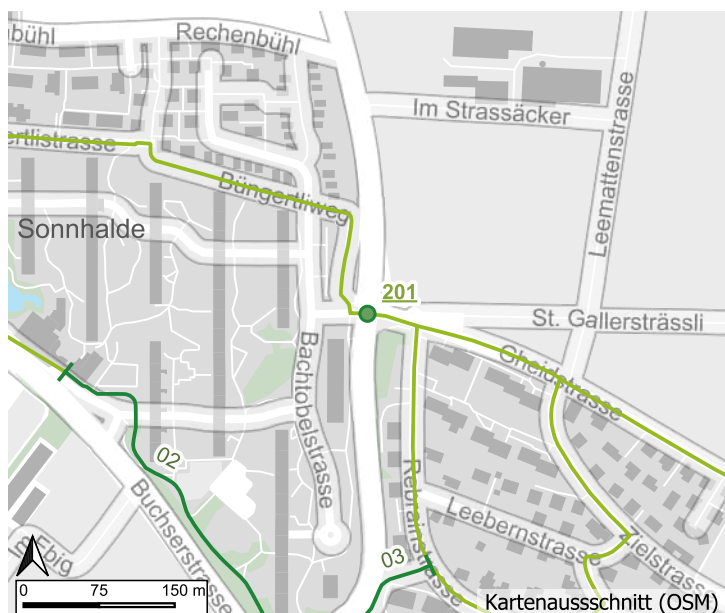
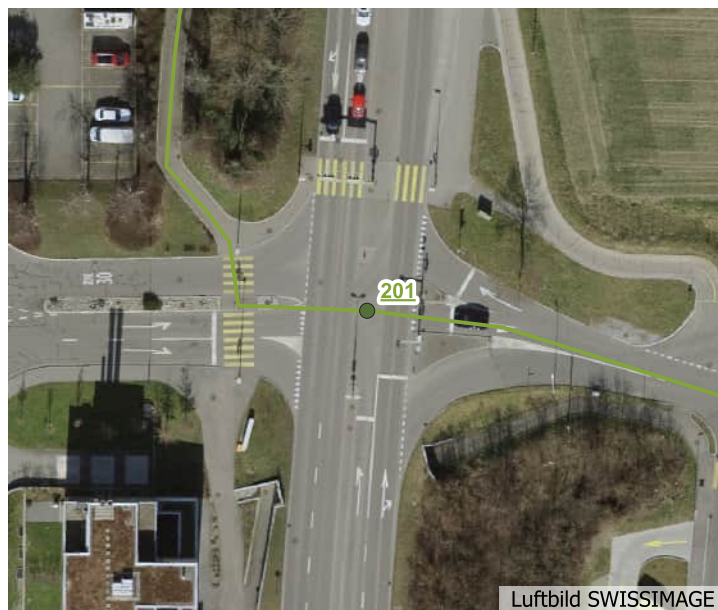
Typ: Unterführung nicht gemäss Norm ausgeführt

Ergänzende Hinweise: oberirdische Querung bei LSA vorhanden, jedoch kurze Grünzeiten und lange Wartezeiten

Typ: Anpassung Unterführung

Ergänzende Hinweise: Alternativ: Anpassung LSA-Steuerung

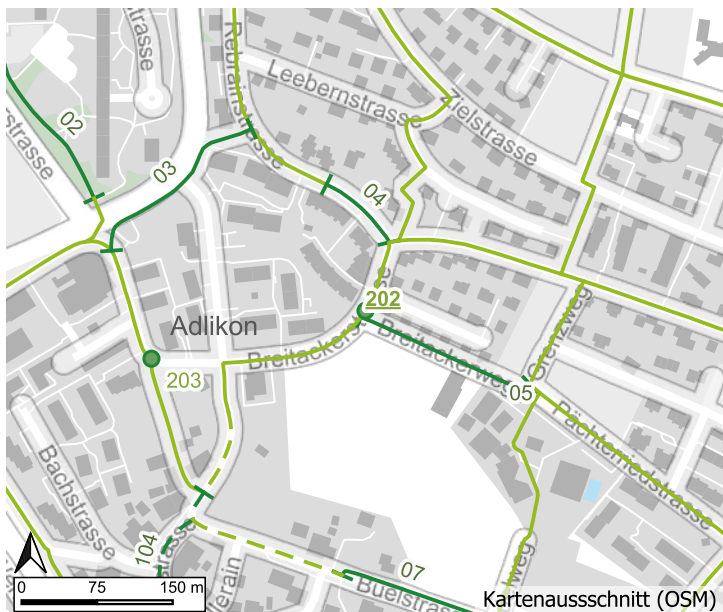
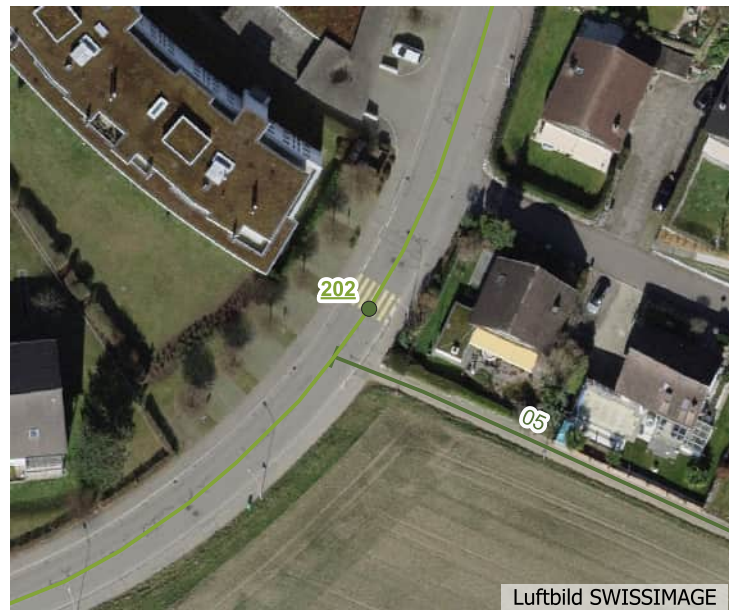
Nummer: **202** Strasse: **Breitackerstrasse**

Kategorie: Punktuell  
Typ: Randsteintyp ungünstig  
Ergänzende Hinweise:

Kategorie: bauliche Massnahme  
Typ: Anpassung Randstein  
Ergänzende Hinweise:

Wirkung: mittel | Aufwand: tief  
Aktionsplan Umsetzung: laufende Planung / Unterhalt  
Vorhandene Planung: Optimierung der Querungsstelle im Zuge der Verbreiterung des Breitackerwegs und Einführung von Tempo 30 vorgesehen

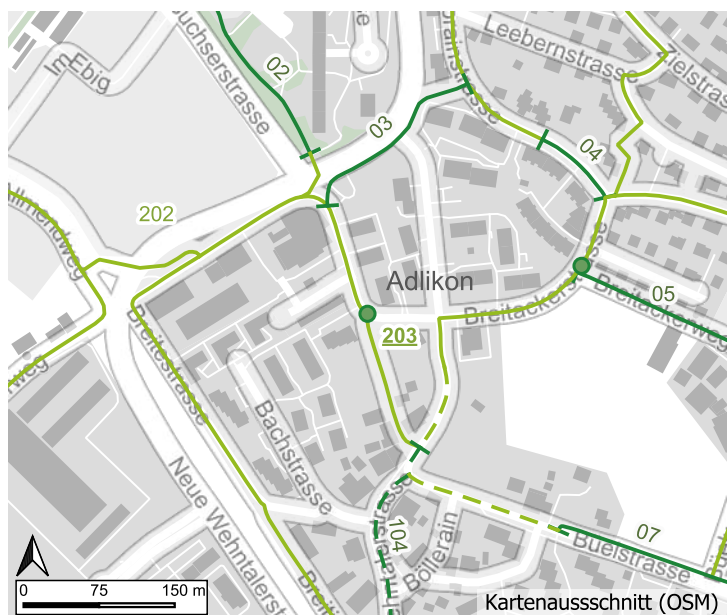
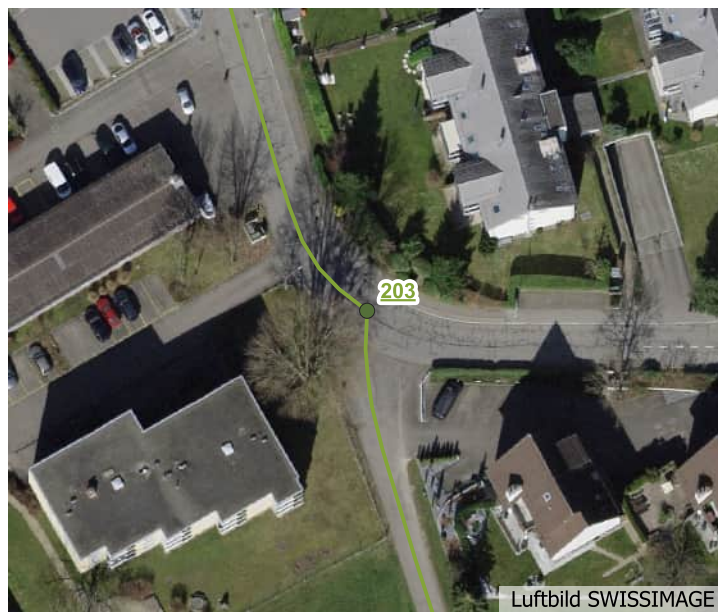
Nummer: **203**    Strasse: **Alte Buchserstrasse**

Kategorie: Punktuell  
Typ: fehlende Fussgängerstreifen  
Ergänzende Hinweise:

Kategorie: Signalisation  
Typ: Umsetzung Tempo 30 Zone  
Ergänzende Hinweise:

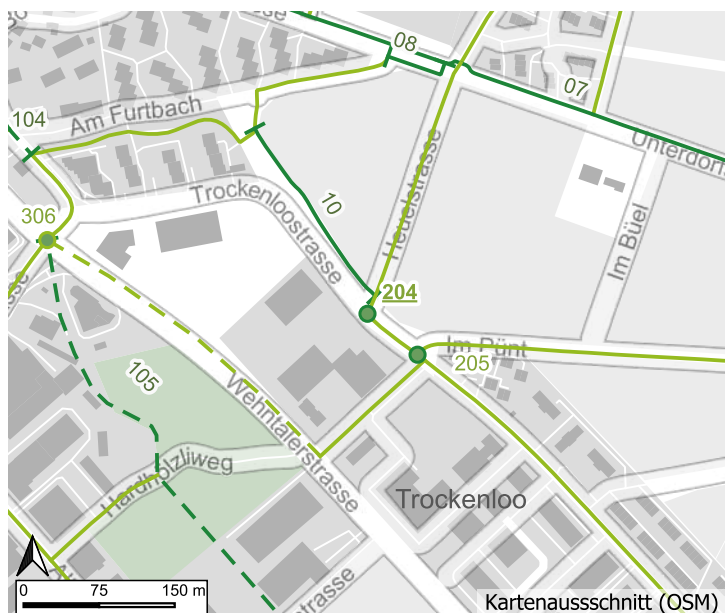
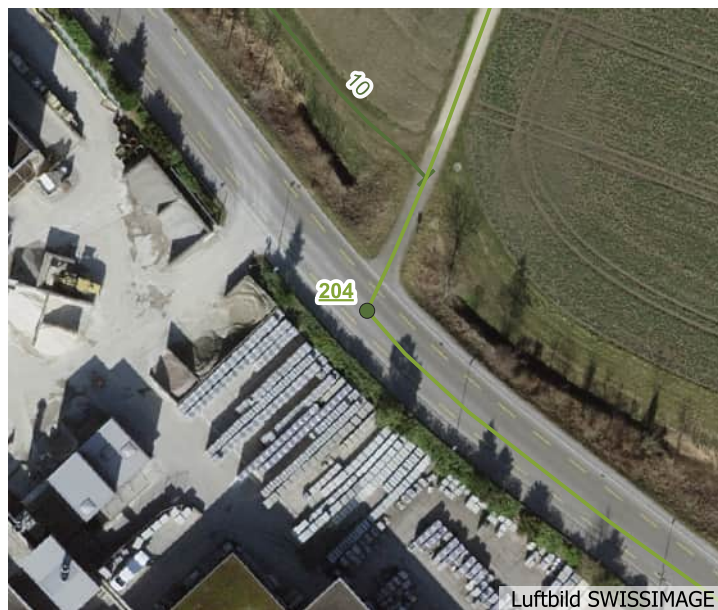
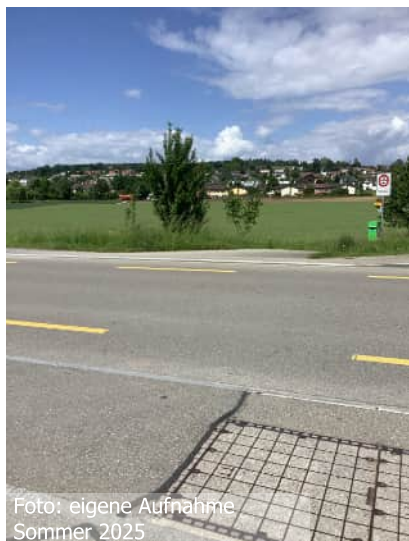
Nummer: **204** Strasse: **Trockenloostrasse / Heuelstrasse**

Typ: fehlende Fussgängerstreifen

Typ: Markierung Fussgängerstreifen

Ergänzende Hinweise: Oder Ausbau beidseitiges Trottoirs

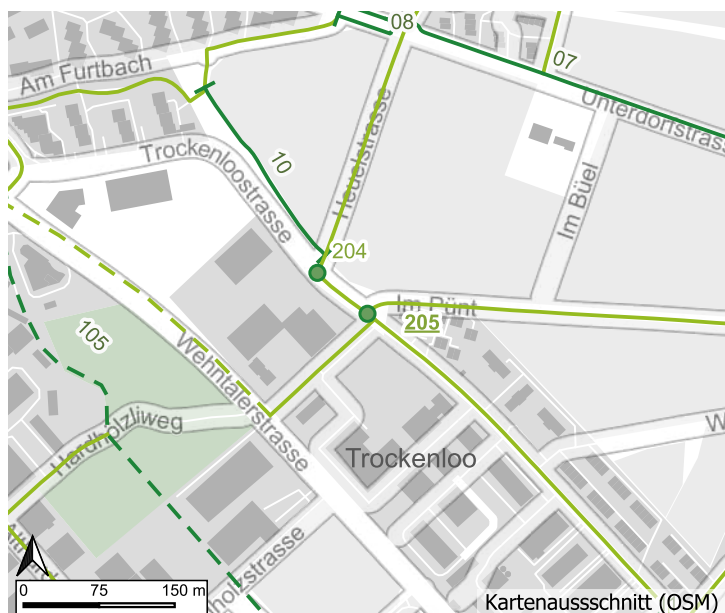
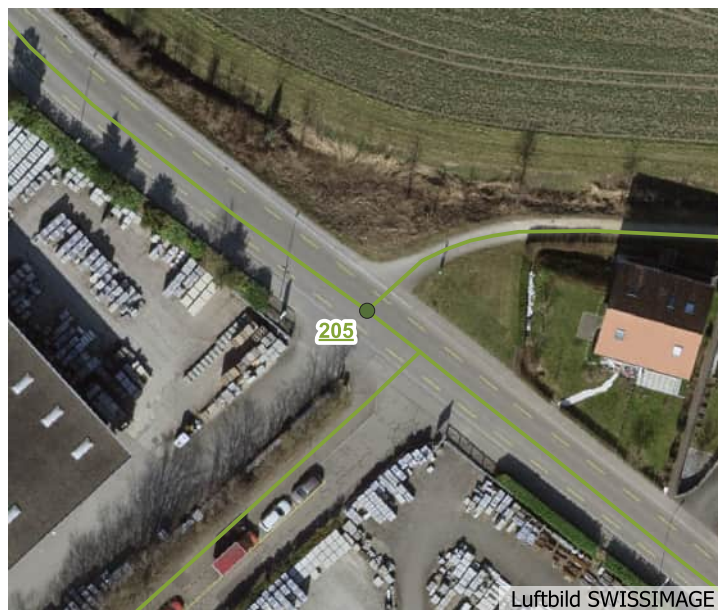
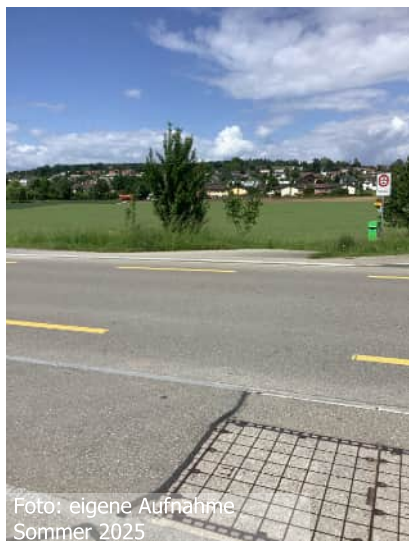
Nummer: **205** Strasse: **Trockenloostrasse / Im Pünt**

Typ: fehlende Fussgängerstreifen

Typ: Markierung Fussgängerstreifen

Ergänzende Hinweise: Oder Ausbau beidseitiges Trottoirs

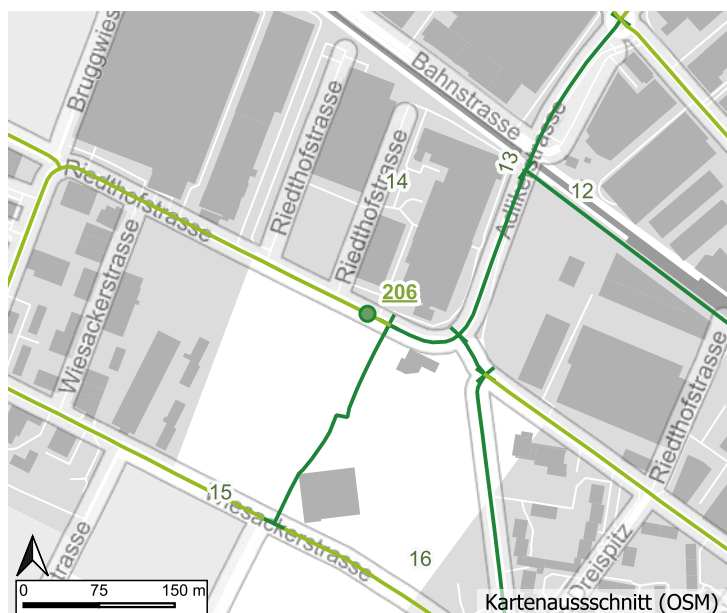
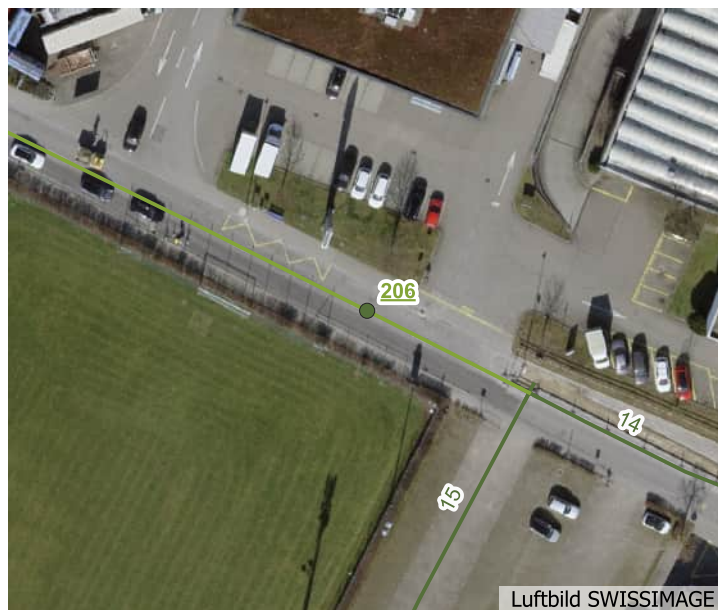
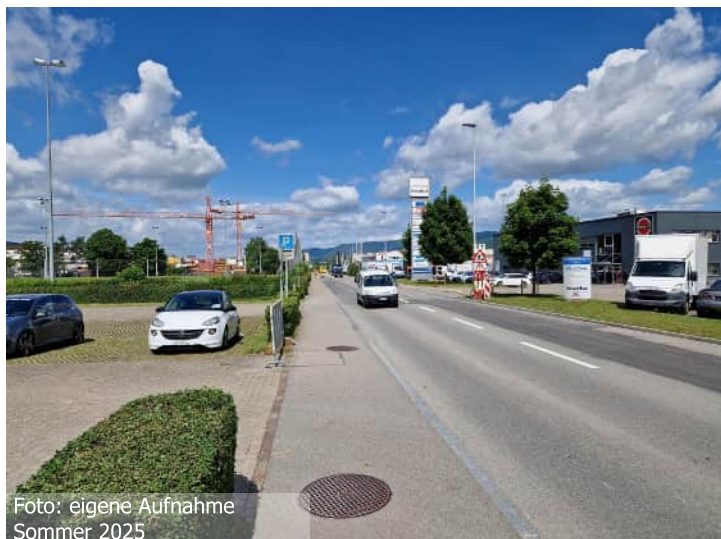
Nummer: **206** Strasse: **Reidthofstrasse**

Kategorie: Punktuell  
Typ: fehlende Fussgängerstreifen  
Ergänzende Hinweise: nordseitiges Trottoir endet ohne  
FGS/Querungshilfe

Kategorie: bauliche Massnahme  
Typ: Markierung Fussgängerstreifen  
Ergänzende Hinweise: Mögliche Kombinationslösung mit  
Velo (Querungshilfe Radwegrückführung) prüfen

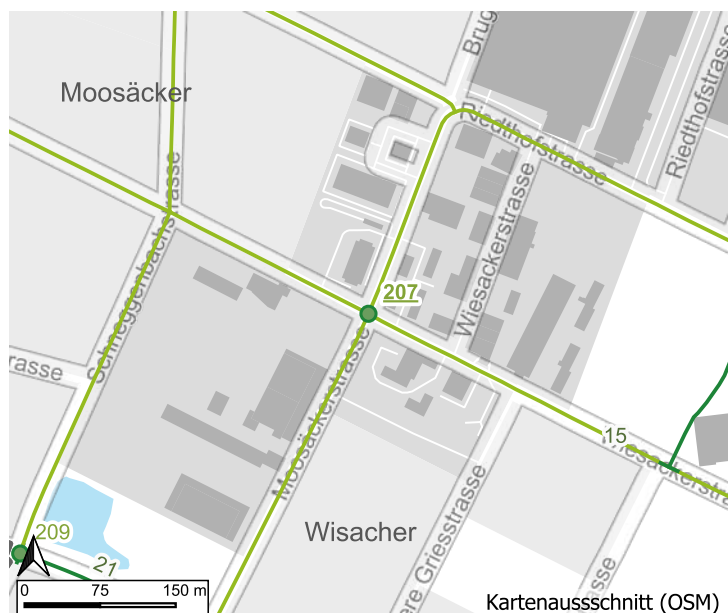
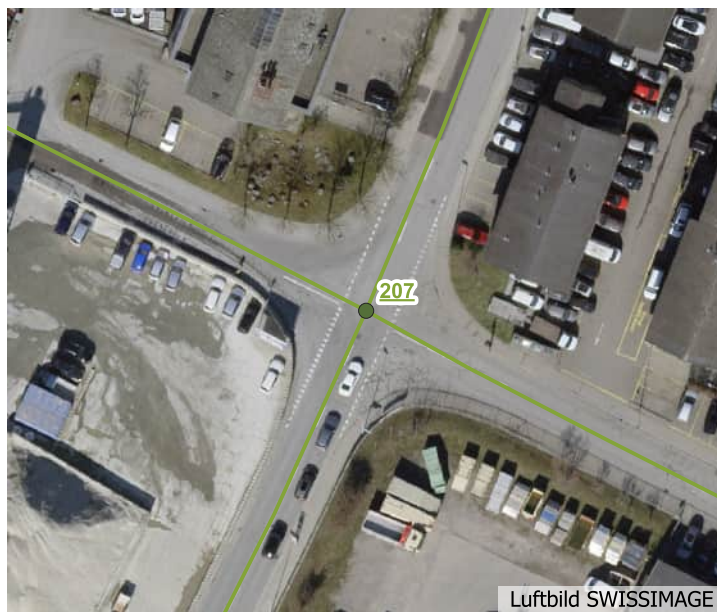
Nummer: **207** Strasse: **Wiesackerstrasse / Moosackerstrasse**

Kategorie: Punktuell  
Typ: fehlende Fussgängerstreifen  
Ergänzende Hinweise: keine Querungsmöglichkeit auf  
West-Ost-Achse (über Moosackerstrasse)

Kategorie: Markierung  
Typ: Markierung Fussgängerstreifen  
Ergänzende Hinweise: West-Ost-Achse über  
Moosackerstrasse hat hohe Bedeutung als Schulweg  
(kurzfristig ggf. auch ohne Mittelinsel umsetzbar)

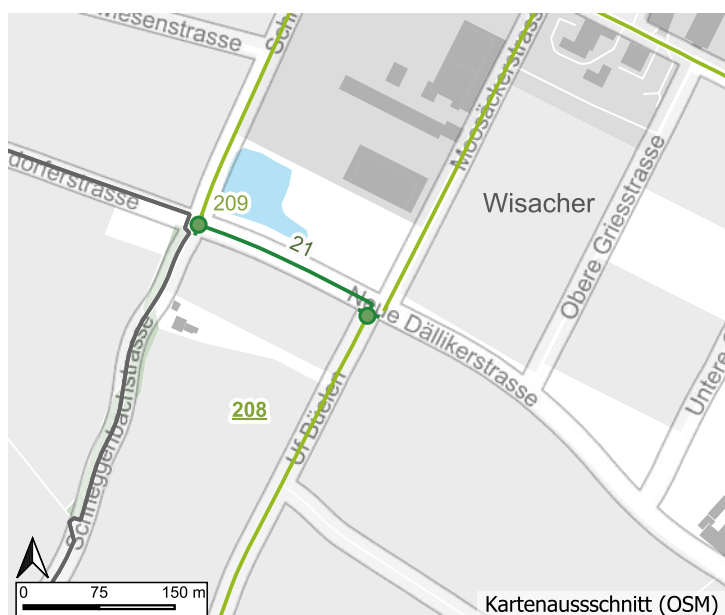
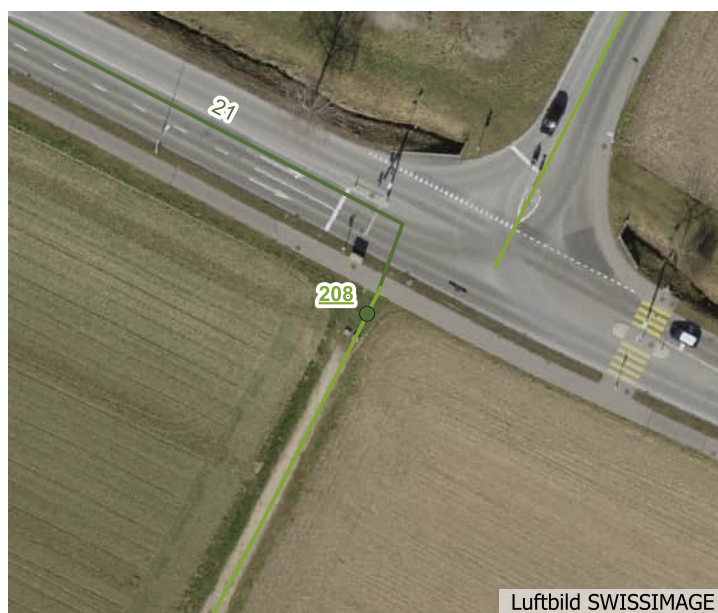
Nummer: **208** Strasse: **Uf Büelen**

Typ: Es ist physisch keine Verbindung vorhanden

Ergänzende Hinweise: Fehlende Verbindung zwischen den Rad-Gehweg und Feldweg

Typ: Erstellung Rad-Gehweg

Ergänzende Hinweise: Lückenschliessung zwischen Rad-Gehweg und Feldweg

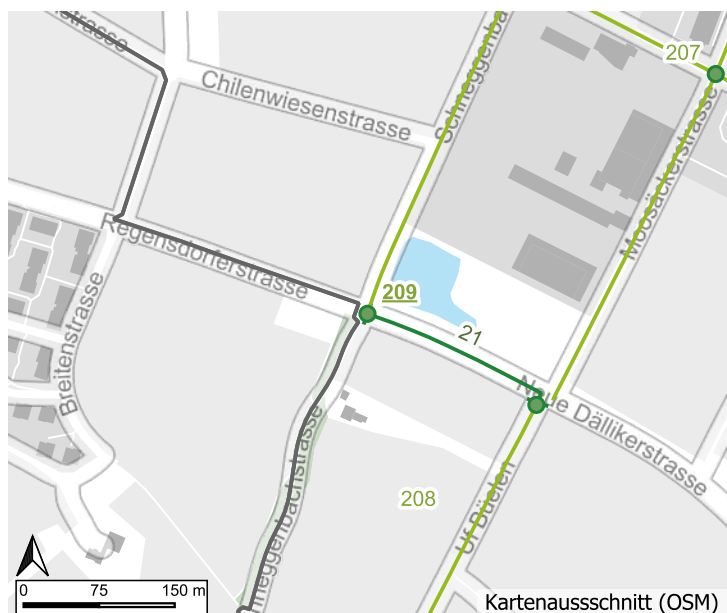
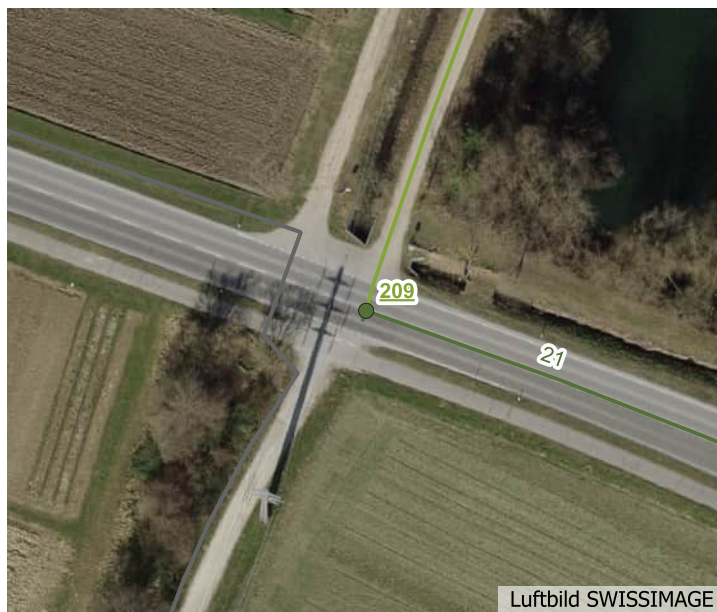
Nummer: **209** Strasse: **Neue Dällikerstrasse**

Kategorie: Punktuell  
Typ: fehlende Mittelinsel  
Ergänzende Hinweise: keine Querungshilfe für den Fussverkehr, hohe Höchstgeschwindigkeit = 80 km/h

Kategorie: bauliche Massnahme  
Typ: Erstellung Mittelinsel  
Ergänzende Hinweise:

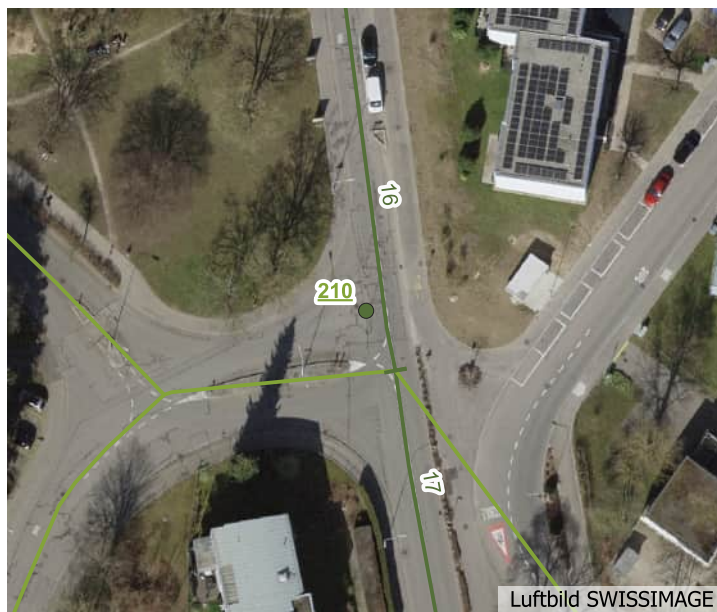
Nummer: **210** Strasse: **Adlikerstrasse / Gerenstrasse**

Kategorie: Punktuell  
Typ: Randsteintyp ungünstig  
Ergänzende Hinweise: keine Absenkung zur Überquerung  
der Adlikerstrasse (westlich)

Kategorie: bauliche Massnahme  
Typ: Anpassung Randstein  
Ergänzende Hinweise:

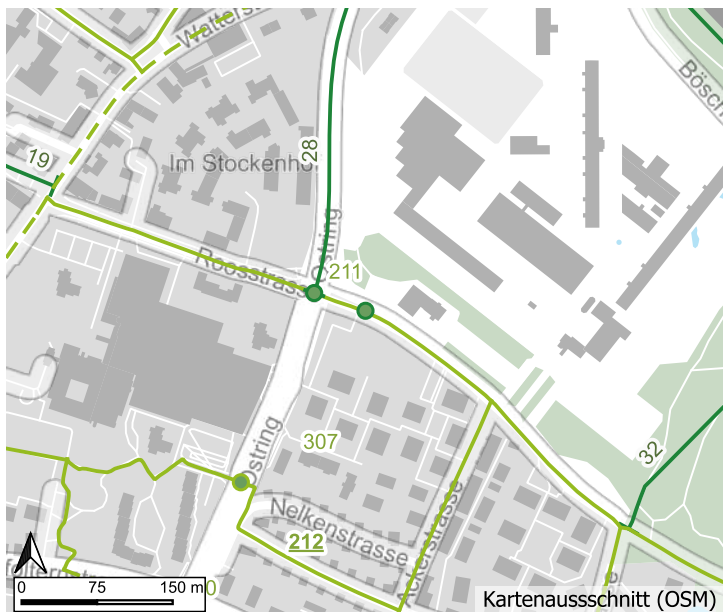
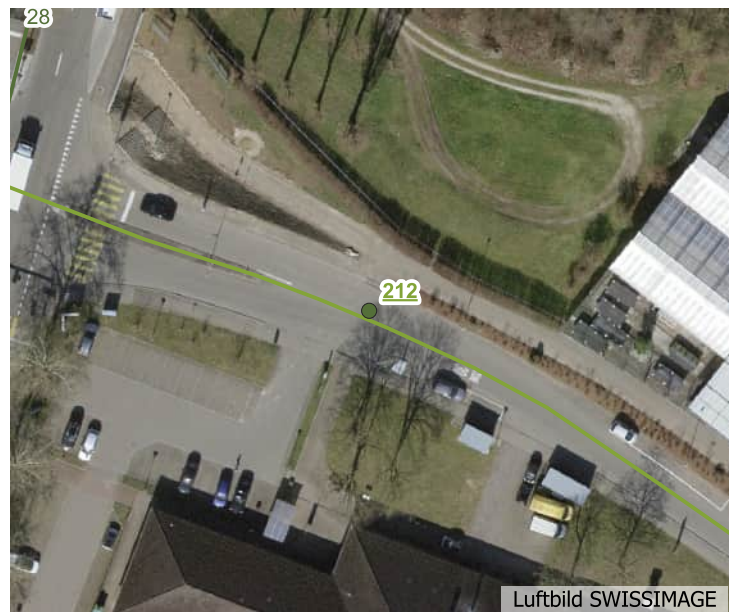
Nummer: **212** Strasse: **Roostrasse**

Kategorie: Punktuell  
Typ: Fehlende/unklare Signalisation  
Ergänzende Hinweise: Fehlendes Fusswegsignal (blau),  
fehlende Velomarkierung

Kategorie: Signalisation  
Typ: Anpassung Signalisation für Fussverkehr  
Ergänzende Hinweise: Ergänzung Fusswegsignal und  
Markierung Velopiktogramm

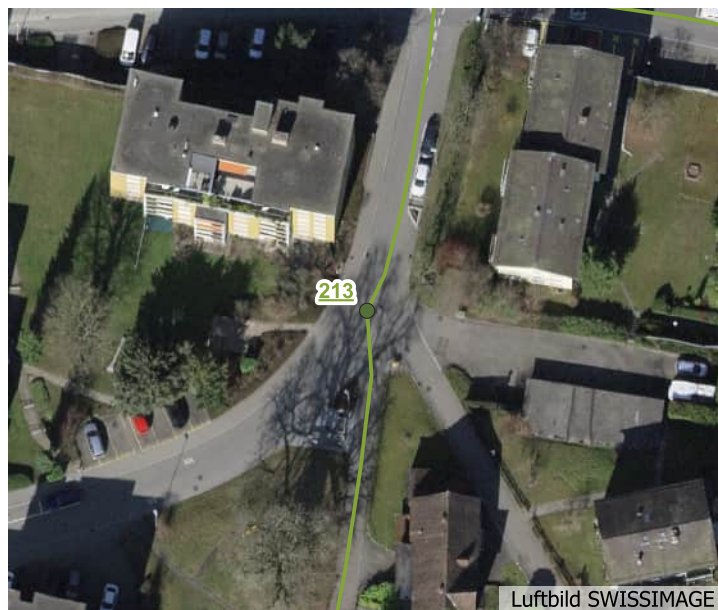
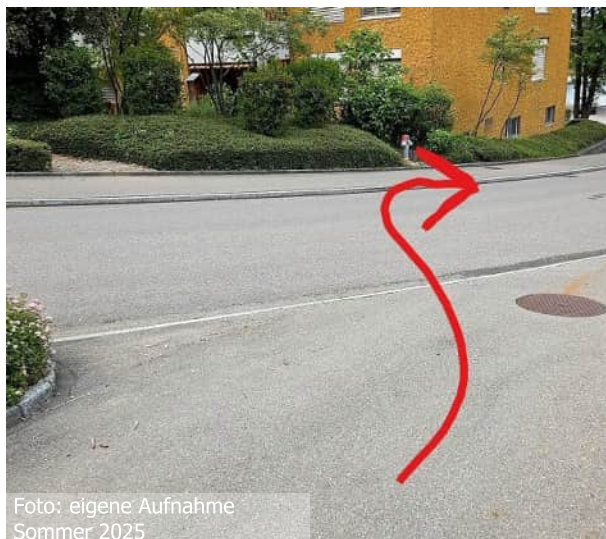
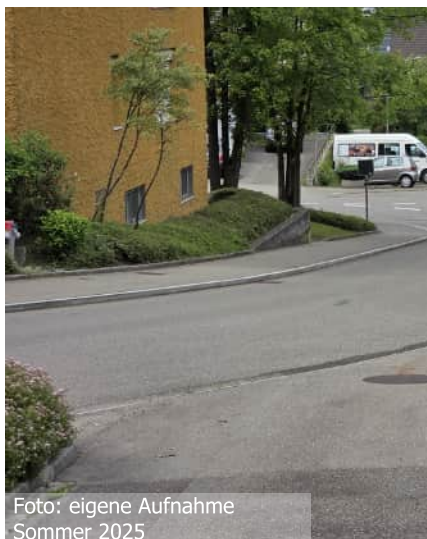
Nummer: **213** Strasse: **Bergstrasse / Buchensteig**

Kategorie: Punktuell  
Typ: Randsteintyp ungünstig  
Ergänzende Hinweise: keine Absenkung zur Überquerung  
des Engstringerwegs (westlich)

Kategorie: bauliche Massnahme  
Typ: Anpassung Randstein  
Ergänzende Hinweise:

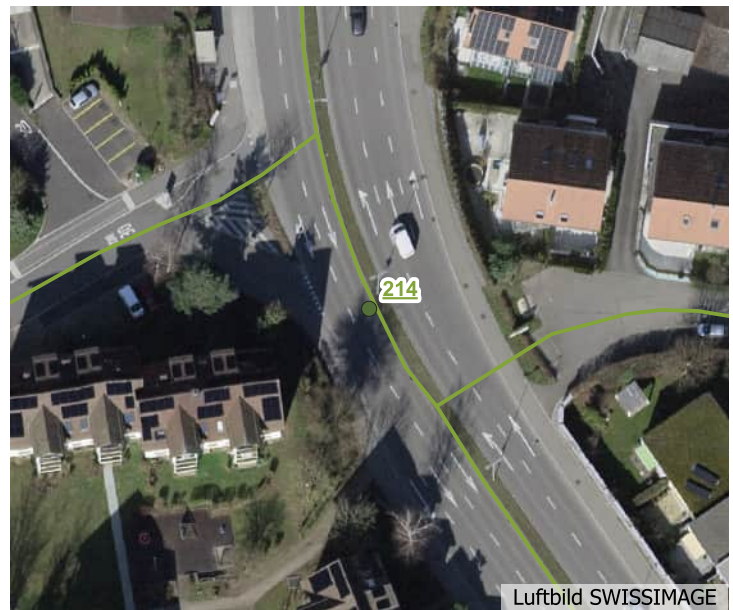
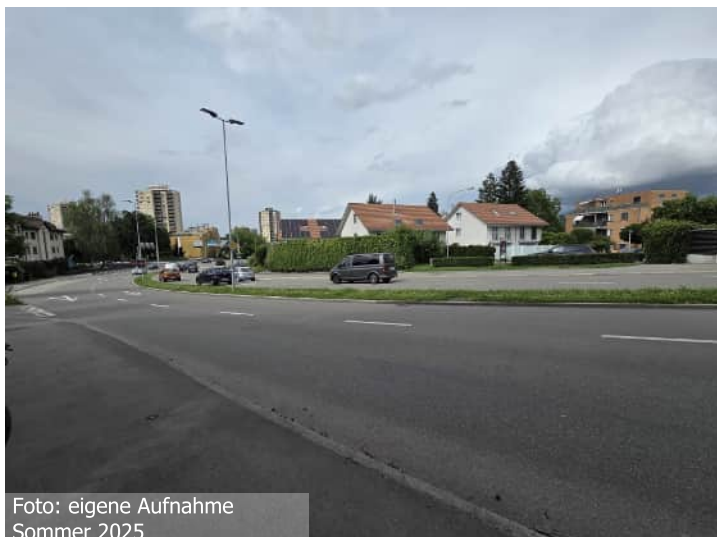
Nummer: **214** Strasse: **Hönggerstrasse**

Kategorie: Punktuell  
Typ: fehlende Fussgängerstreifen  
Ergänzende Hinweise: keine Querungsmöglichkeit (West-Ost-Achse unterbrochen)

Kategorie: bauliche Massnahme  
Typ: Markierung Fussgängerstreifen  
Ergänzende Hinweise: Erstellung Fussgängerstreifen mit Mittelinsel

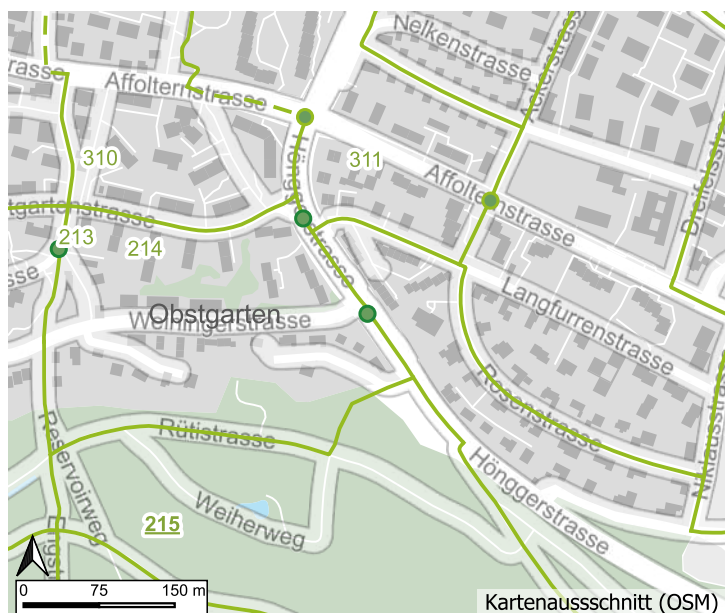
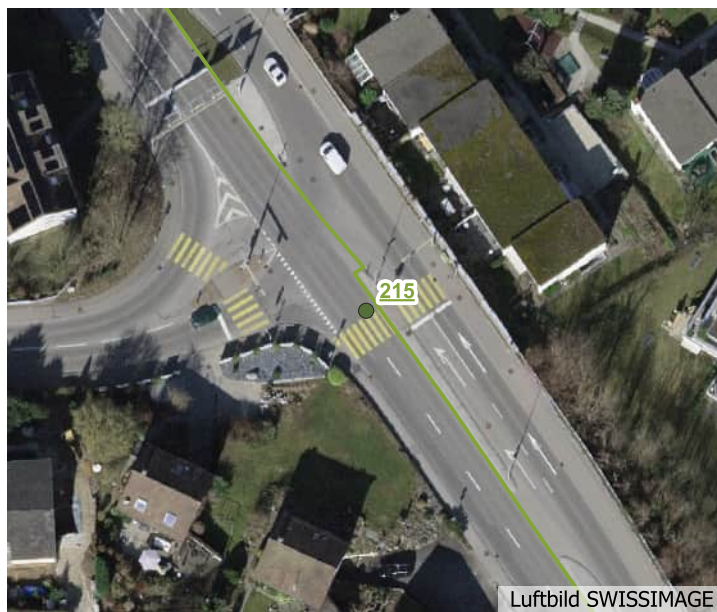
Nummer: **215** Strasse: **Hönggerstrasse**

Ergänzende Hinweise: unterdimensionierte Mittelinsel

Typ: Verbreiterung Fussweg

Ergänzende Hinweise: Verbreiterung Mittelinsel

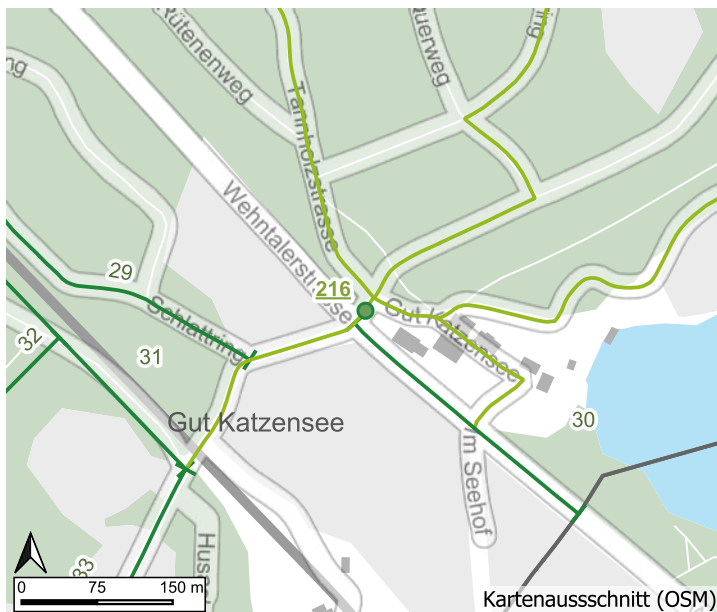
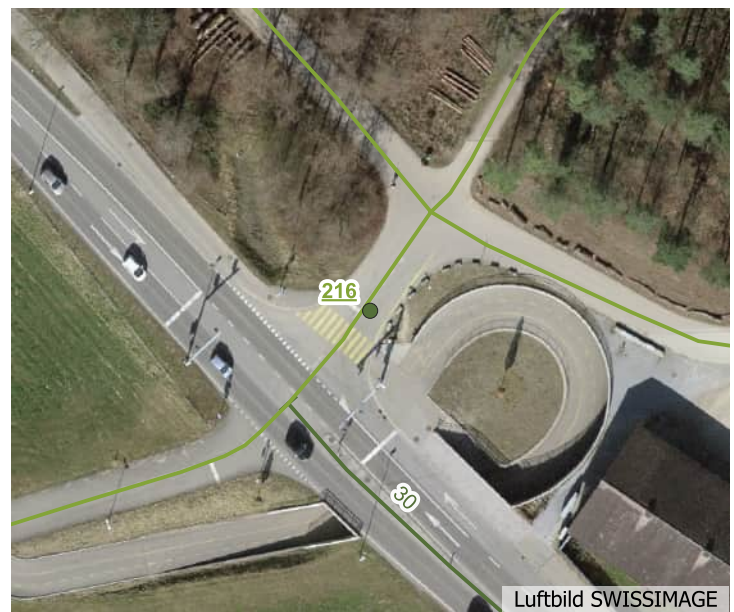
Nummer: **216** Strasse: **Volkertweg**

Kategorie: Punktuell  
Typ: Es ist physisch keine Verbindung vorhanden  
Ergänzende Hinweise: Fehlende Fusswegverbindung in  
Richtung Norden ab Wehntalerstrasse

Kategorie: bauliche Massnahme  
Typ: Erstellung Fussweg  
Ergänzende Hinweise:

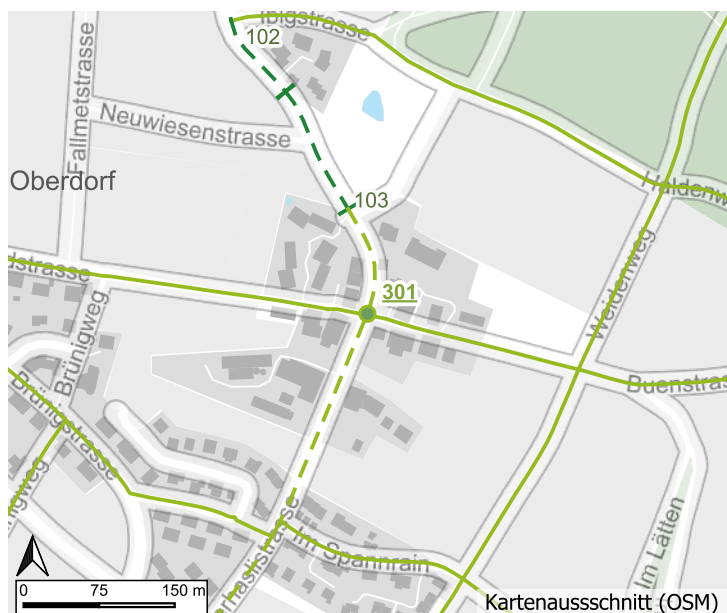
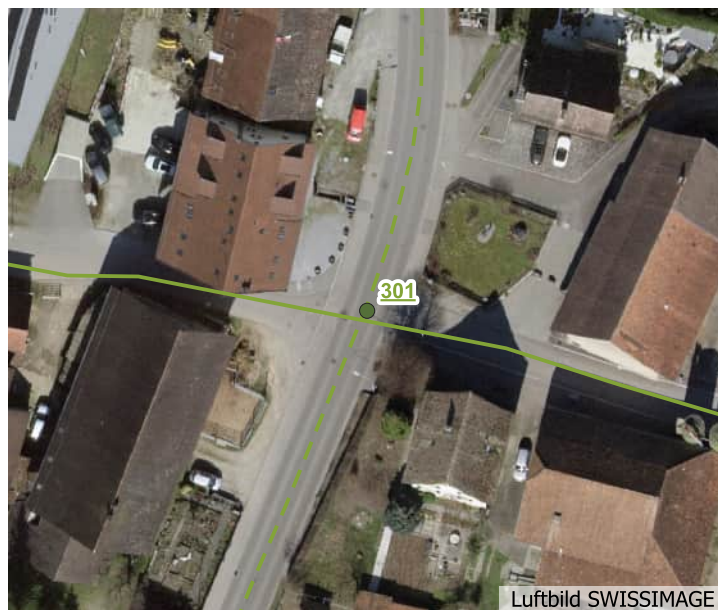
Nummer: **301** Strasse: **Niederhaslistrasse / Buenstrasse**

Kategorie: Drittprojekt vorhanden - Schwachstelle  
Typ: fehlende Fussgängerstreifen  
Ergänzende Hinweise:

Kategorie: Markierung  
Typ: Markierung Fussgängerstreifen  
Ergänzende Hinweise:

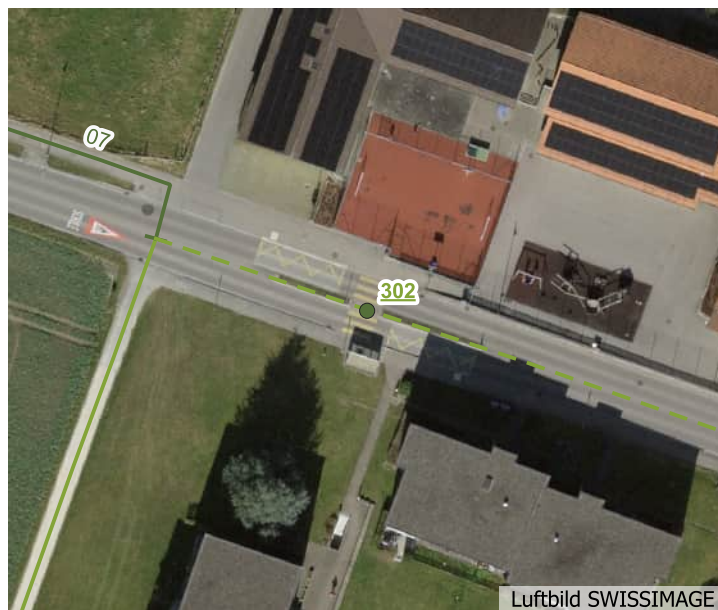
Nummer: **302** Strasse: **Unterdorfstrasse**

Kategorie: Drittprojekt vorhanden - Schwachstelle  
Typ: Bemerkungsfeld  
Ergänzende Hinweise: Mittelinsel ist zu schmal soll min. 1.50m

Kategorie: bauliche Massnahme  
Typ: Erstellung Mittelinsel  
Ergänzende Hinweise:

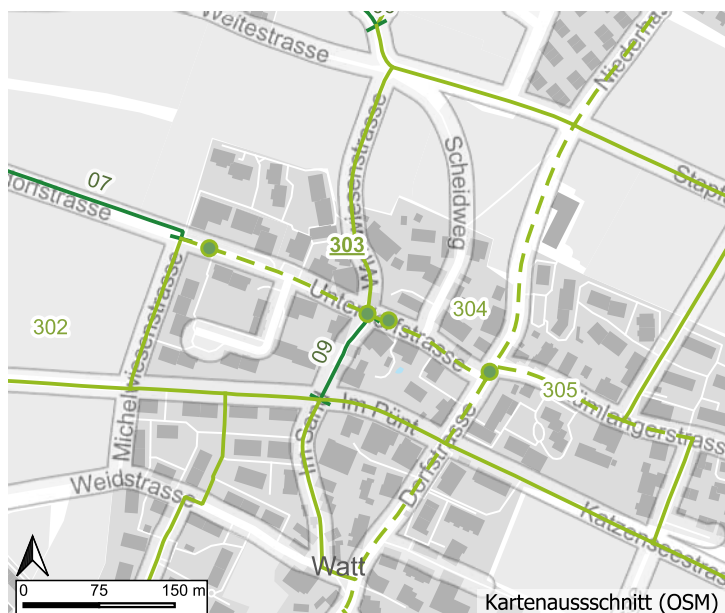
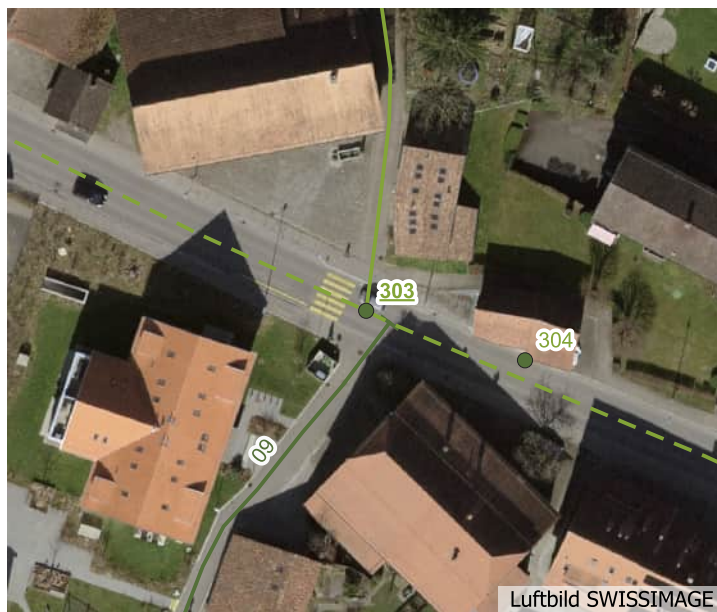
Nummer: **303** Strasse: **Unterdorfstrasse / Windwiesenstrasse**

Kategorie: Drittprojekt vorhanden - Schwachstelle  
Typ: fehlende Mittelinsel  
Ergänzende Hinweise:

Kategorie: bauliche Massnahme  
Typ: Erstellung Mittelinsel  
Ergänzende Hinweise: Alternativ: Erstellung Tempo 30 Zone

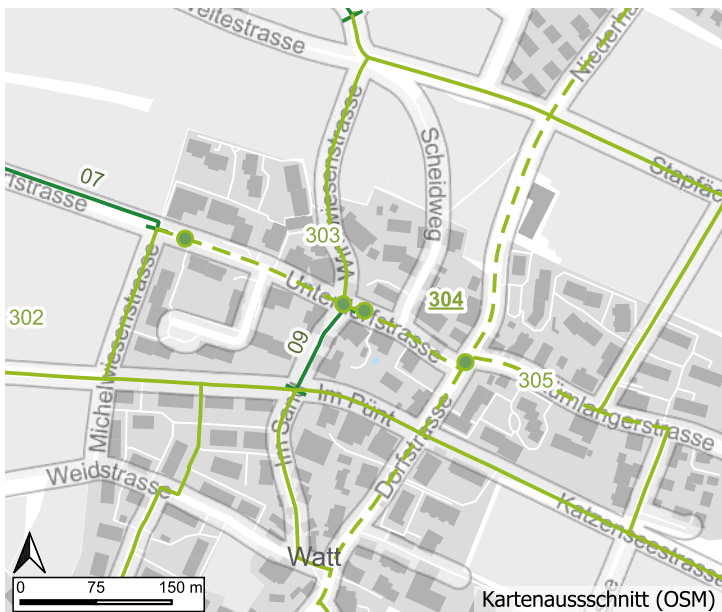
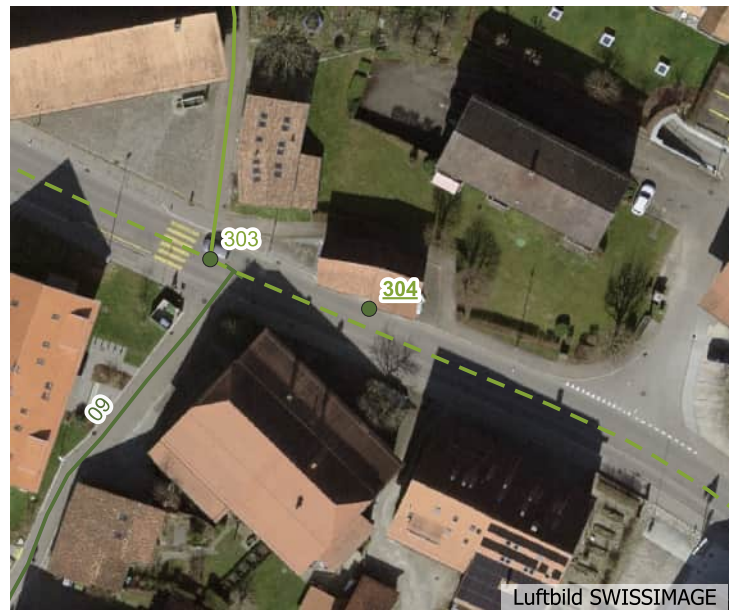
Nummer: **304**    Strasse: **Unterdorfstrasse**

Kategorie: Drittprojekt vorhanden - Schwachstelle  
Typ: Bemerkungsfeld  
Ergänzende Hinweise: Trottoir nicht durchgehend aufgrund Gebäude

Kategorie: bauliche Massnahme  
Typ: Erstellung Tottoir  
Ergänzende Hinweise: Langfristig, Trottoir ergänzen

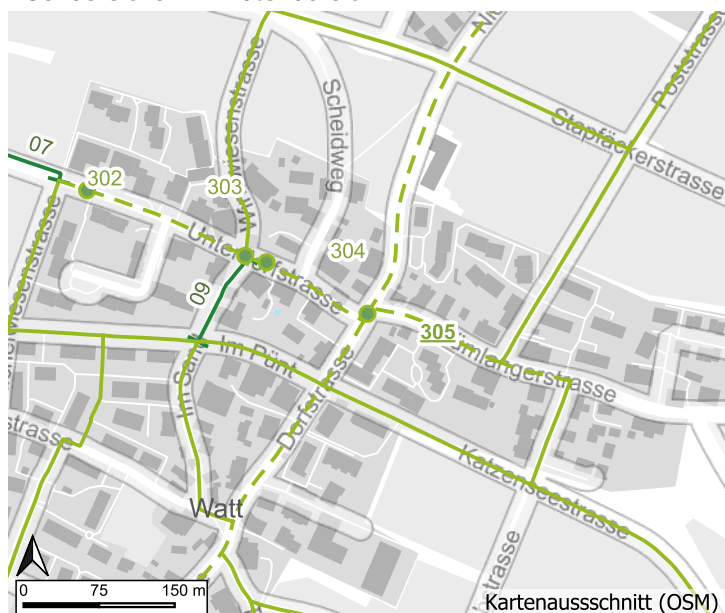
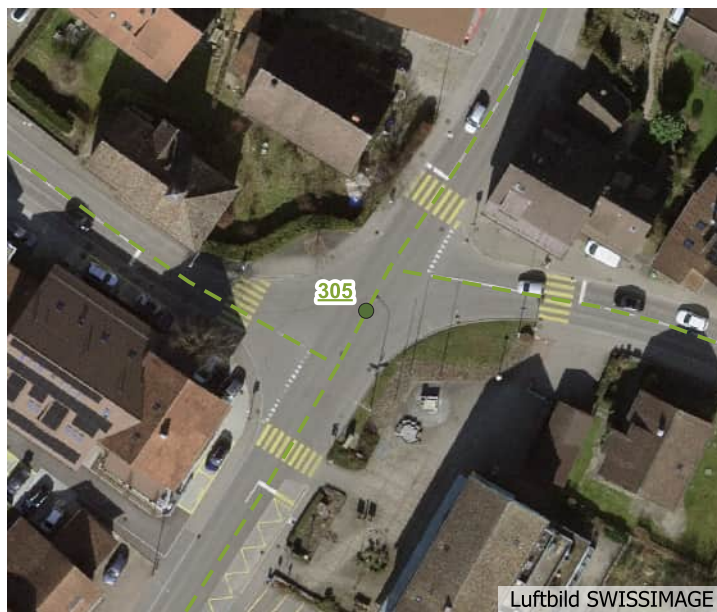
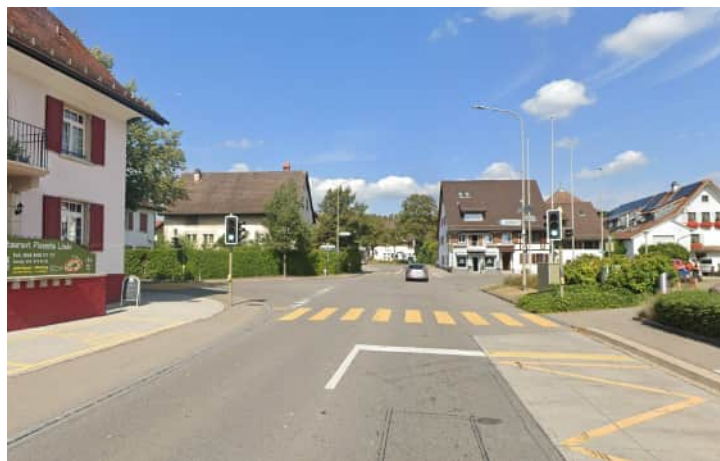
Nummer: **305** Strasse: **Dorfstrasse**

Kategorie: Drittprojekt vorhanden - Schwachstelle  
Typ: Bemerkungsfeld  
Ergänzende Hinweise: Grünphase Fussverkehr im Konflikt mit rechtsabiegenden Fahrzeugen (Konfliktgrün), ungünstige Sichtverhältnisse beim Abbiegen, zu schmale

Gehbereiche im Knotenbereich

Kategorie: bauliche Massnahme  
Typ: Neugestaltung ganzer Strassenraum  
Ergänzende Hinweise: Kurzfristig: Konfliktgrün aufheben  
/// Langfristig: Umgestaltung Knotenbereich

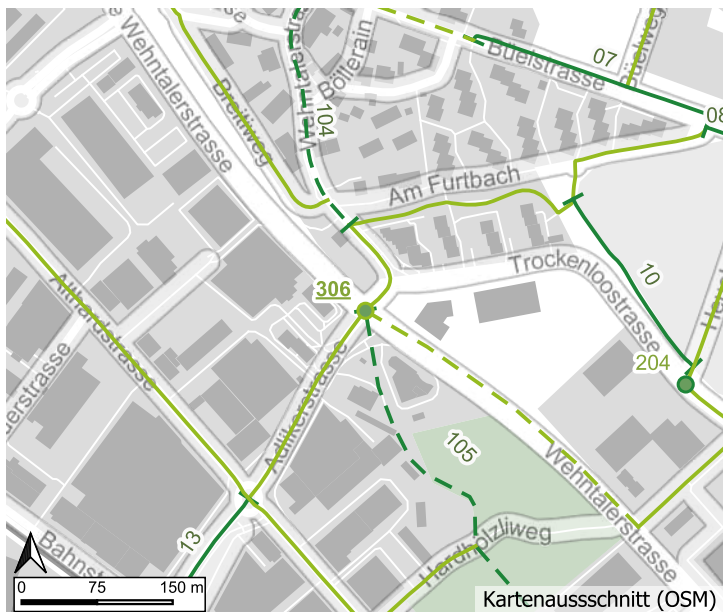
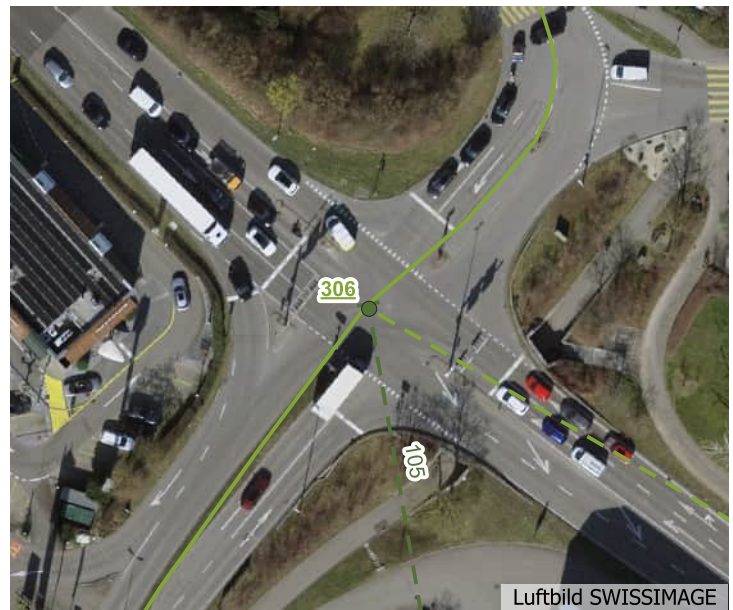
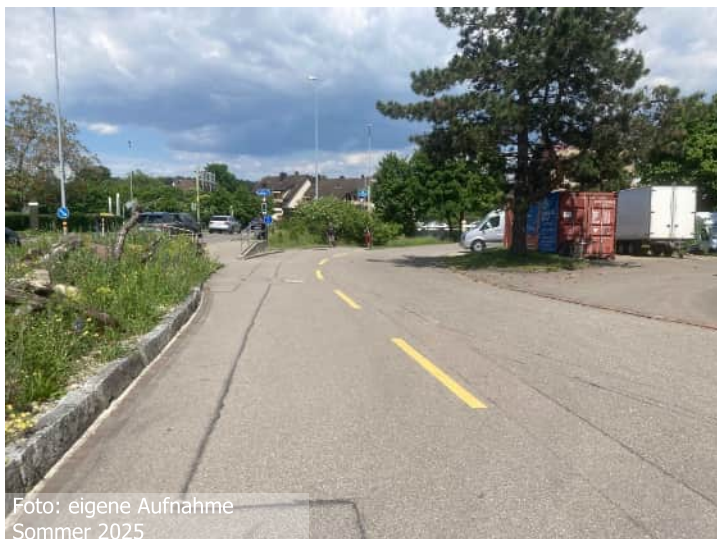
Nummer: **306** Strasse: **Wehntalerstrasse / Adlikerstrasse**

Kategorie: Drittprojekt vorhanden - Schwachstelle  
Typ: Unterführung nicht gemäss Norm ausgeführt  
Ergänzende Hinweise:

Kategorie: bauliche Massnahme  
Typ: Anpassung Unterführung  
Ergänzende Hinweise: Querungsstelle wird im Zusammenhang mit der Sanierung der Wehntalerstrasse angepasst

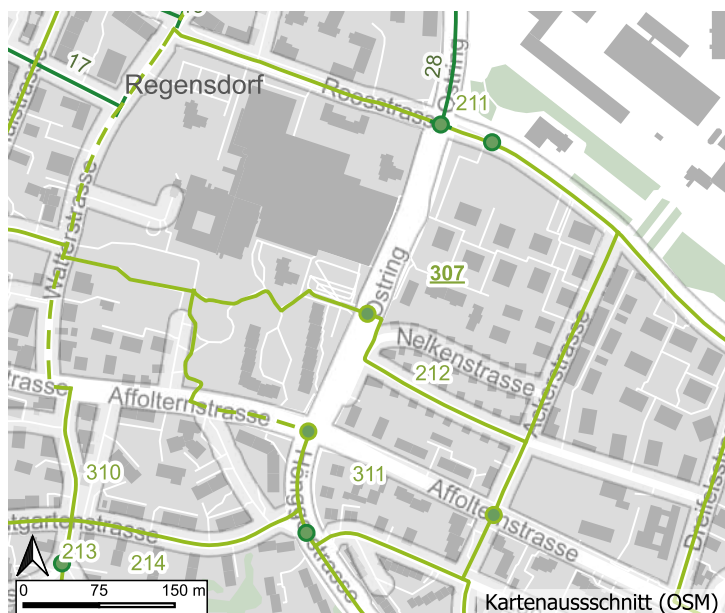
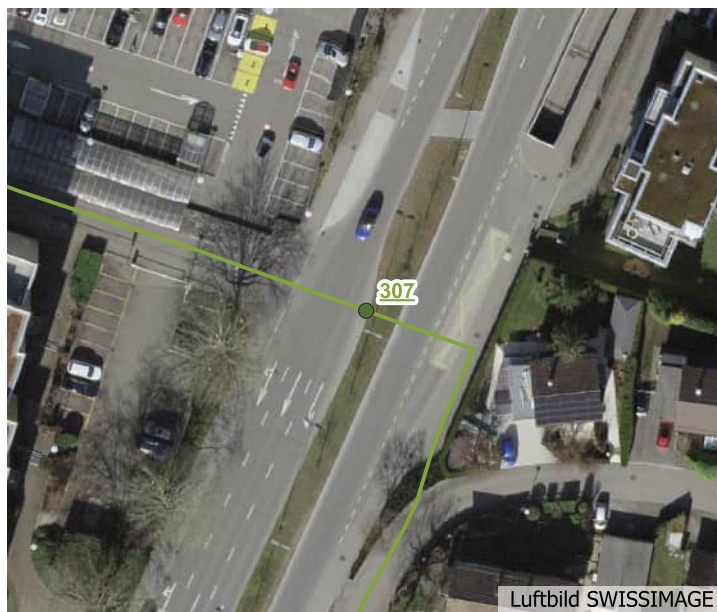
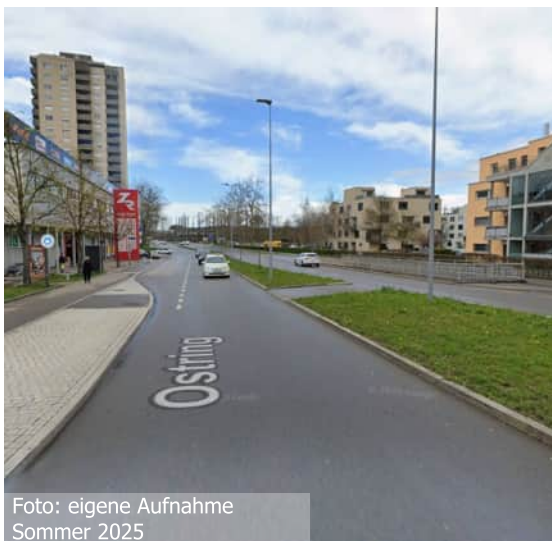
Nummer: **307** Strasse: **Ostring**

Kategorie: Drittprojekt vorhanden - Schwachstelle  
Typ: fehlende Fussgängerstreifen  
Ergänzende Hinweise: Laufende Planung zur Begradigung der Querung gem. BehiG, jedoch keine Ergänzung Fussgängerstreifen vorgesehen

Kategorie: Markierung  
Typ: Markierung Fussgängerstreifen  
Ergänzende Hinweise: Mögliche Kombinationslösung mit Velo (Abbiege-/Querungshilfe) prüfen

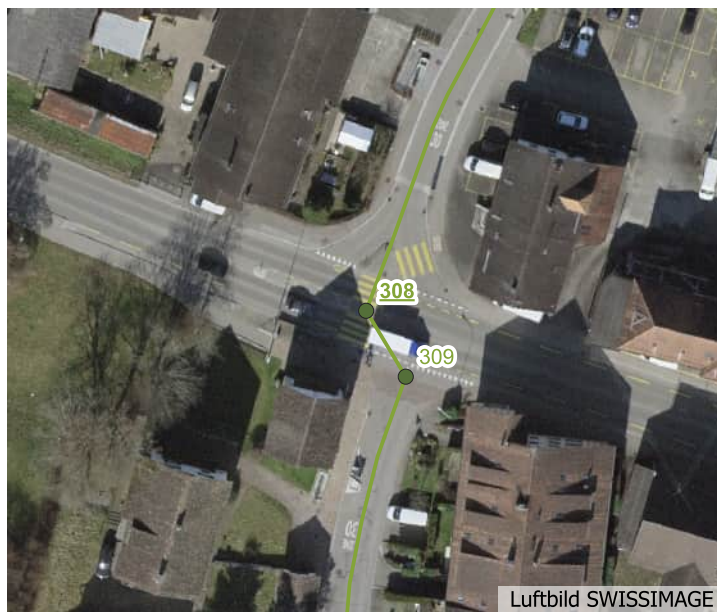
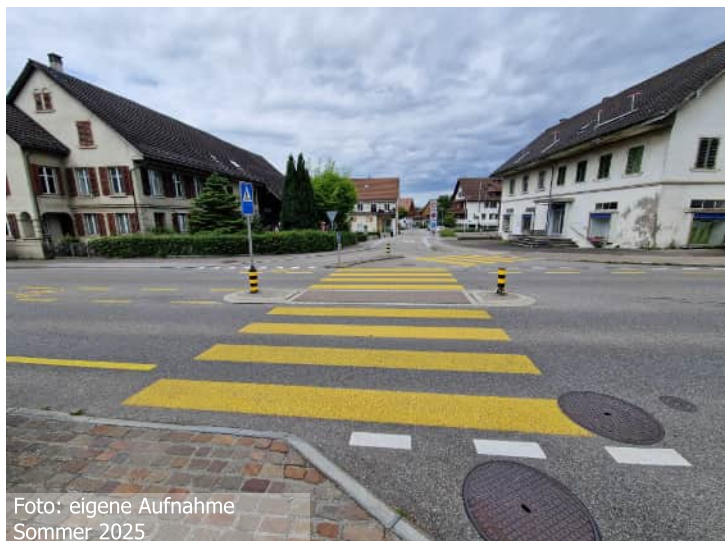
Nummer: **308** Strasse: **Affolternstrasse / Mühlenstrasse**

Kategorie: Drittprojekt vorhanden - Schwachstelle  
Typ: Bemerkungsfeld  
Ergänzende Hinweise: unterdimensionierte Mittelinsel

Kategorie: bauliche Massnahme  
Typ: Verbreiterung Fussweg  
Ergänzende Hinweise: Verbreiterung Mittelinsel
