Objektblätter lineare Schwachstellen

Nummer: **01**    Strasse: **Buchserstrasse**

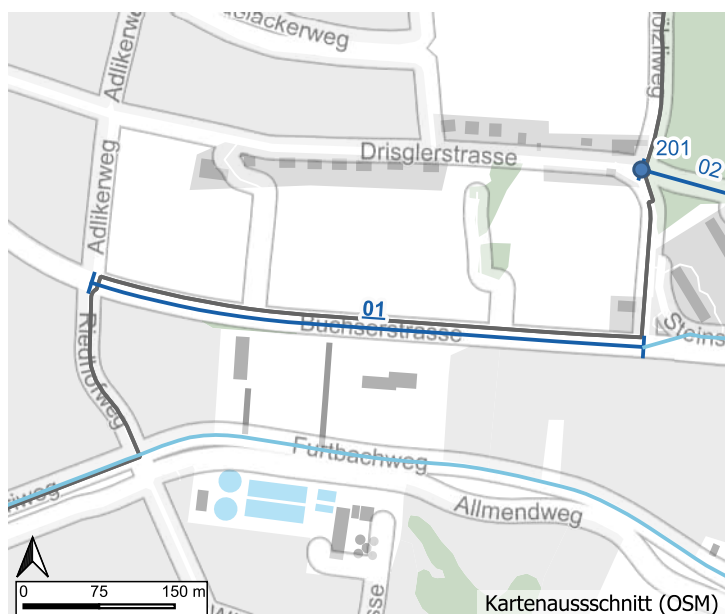
Kategorie: Strecke  
Typ: zu schmaler Rad- Gehweg  
Ergänzende Hinweise: 3.00m statt 3.50m

Zukünftige Führungsform: Abgesetzter Radweg / Rad-Gehweg  
Kategorie: bauliche Massnahme  
Typ: Verbreiterung Rad-Gehweg  
Ergänzende Hinweise: erfüllt kantonale Anforderungen an kantonale Nebenverbindung, aufgrund übergeordneter Bedeutung im kommunalen Netz langfristig Ausbau auf Hauptverbindungsstandard anstreben

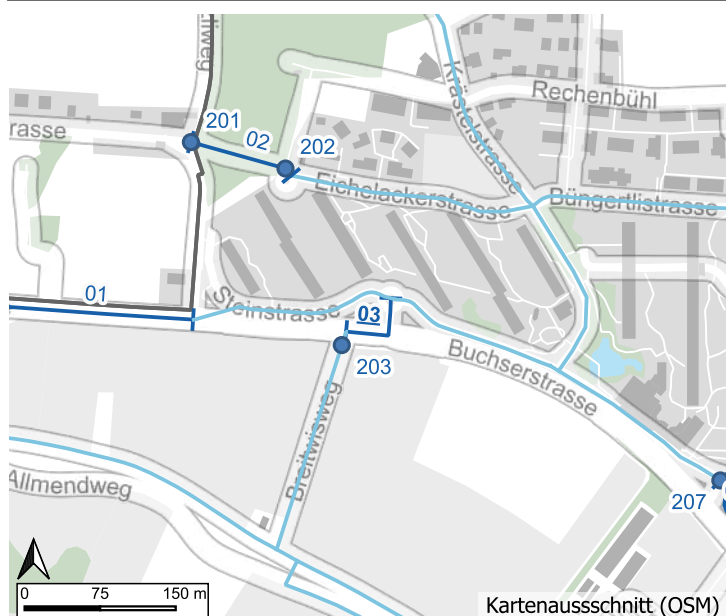
Nummer: **03** Strasse: **Steinstrasse, Bucherstrasse**

Kategorie: Strecke  
Typ: Die Veloinfrastruktur der anliegenden Abschnitte ist beim Knoten nicht durchgehend  
Ergänzende Hinweise:

Zukünftige Führungsform: Abgesetzter Radweg / Rad-Gehweg  
Kategorie: bauliche Massnahme  
Typ: Querungshilfe Velo  
Ergänzende Hinweise:

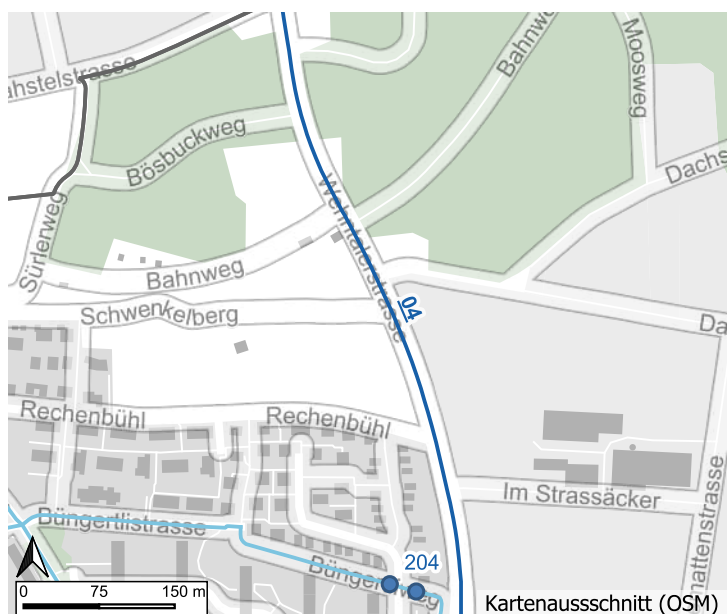
Nummer: **04** Strasse: **Wehntalerstrasse**

Kategorie: Strecke  
Typ: zu schmaler Rad- Gehweg  
Ergänzende Hinweise: 3.00m statt 3.50m

Zukünftige Führungsform: Abgesetzter Radweg / Rad-Gehweg  
Kategorie: bauliche Massnahme  
Typ: Verbreiterung Rad-Gehweg  
Ergänzende Hinweise: erfüllt kantonale Anforderungen an kantonale Nebenverbindung, aufgrund übergeordneter Bedeutung im kommunalen Netz langfristig Ausbau auf Hauptverbindungsstandard anstreben

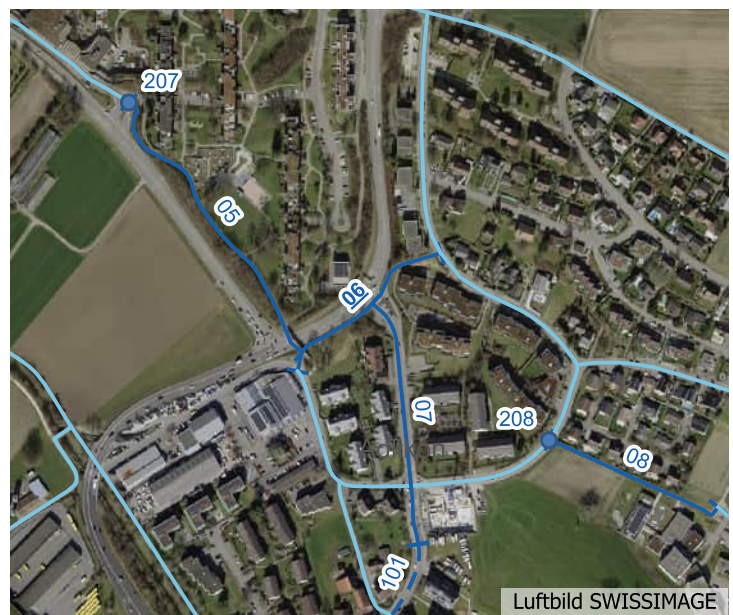
Nummer: **06** Strasse: **Neue Wehntalerstrasse**

Kategorie: Strecke  
Typ: zu schmaler Rad- Gehweg  
Ergänzende Hinweise: 3.00m statt 3.50m

Zukünftige Führungsform: Abgesetzter Radweg / Rad-Gehweg  
Kategorie: bauliche Massnahme  
Typ: Verbreiterung Rad-Gehweg  
Ergänzende Hinweise: erfüllt kantonale Anforderungen an kantonale Nebenverbindung, aufgrund übergeordneter Bedeutung im kommunalen Netz langfristig Ausbau auf Hauptverbindungsstandard anstreben

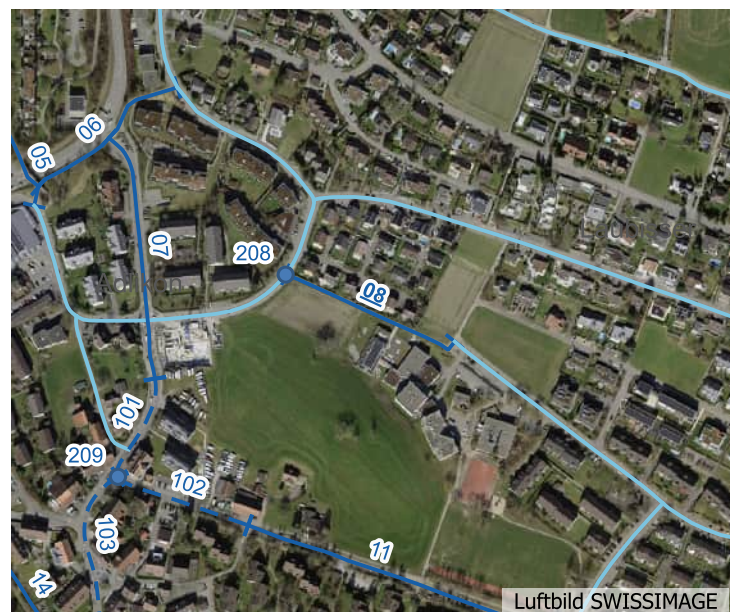
Nummer: **08**    Strasse: **Breitackerweg**

Kategorie: Strecke  
Typ: zu schmaler Rad- Gehweg  
Ergänzende Hinweise:

Zukünftige Führungsform: Abgesetzter Radweg / Rad-  
Gehweg  
Kategorie: bauliche Massnahme  
Typ: Verbreiterung Rad-Gehweg  
Ergänzende Hinweise: Verbreiterung Breitackerweg auf  
3.50m Stand Sep. 2025 realisiert

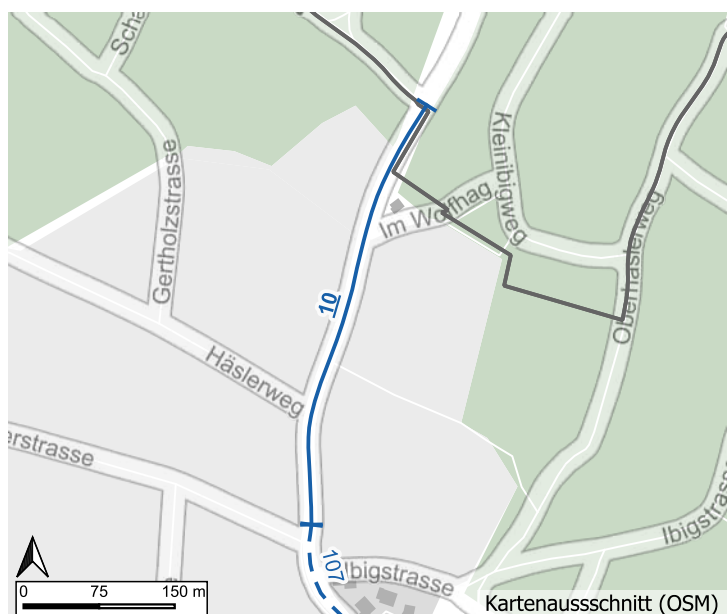
Nummer: **10**     Strasse: **Niederhaslistrasse**

Kategorie: Strecke  
Typ: zu schmaler Rad- Gehweg  
Ergänzende Hinweise: Rad-Gehweg 2.0m

Zukünftige Führungsform: Abgesetzter Radweg / Rad-Gehweg  
Kategorie: bauliche Massnahme  
Typ: Verbreiterung Rad-Gehweg  
Ergänzende Hinweise:

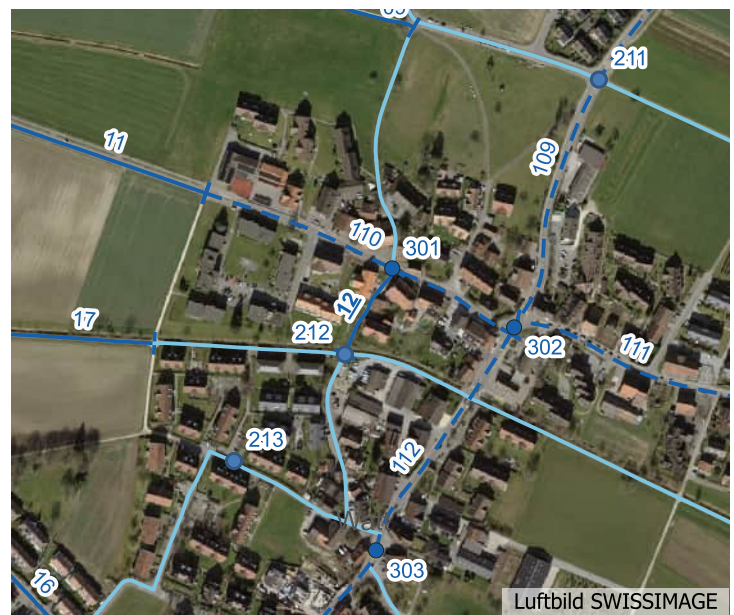
Nummer: **12** Strasse: **Im Sand**

Kategorie: Strecke  
Typ: zu schmaler Rad- Gehweg  
Ergänzende Hinweise: Rad-Gehweg ist ca. 2.5m breit

Zukünftige Führungsform: Abgesetzter Radweg / Rad-Gehweg  
Kategorie: bauliche Massnahme  
Typ: Verbreiterung Rad-Gehweg  
Ergänzende Hinweise:

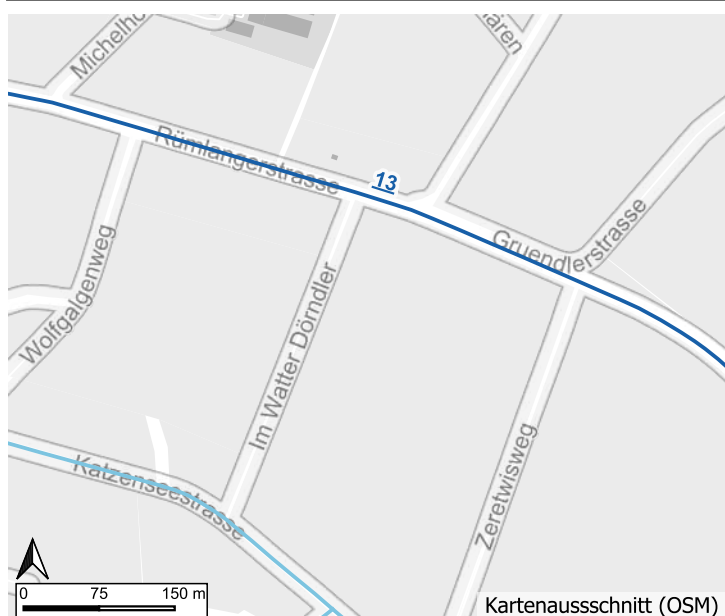
Nummer: **13** Strasse: **Rümlangerstrasse**

Kategorie: Strecke  
Typ: zu schmaler Rad- Gehweg  
Ergänzende Hinweise: 3.00m statt 3.50m

Zukünftige Führungsform: Abgesetzter Radweg / Rad-Gehweg  
Kategorie: bauliche Massnahme  
Typ: Verbreiterung Rad-Gehweg  
Ergänzende Hinweise: erfüllt kantonale Anforderungen an kantonale Nebenverbindung, aufgrund übergeordneter Bedeutung im kommunalen Netz langfristig Ausbau auf Hauptverbindungsstandard anstreben

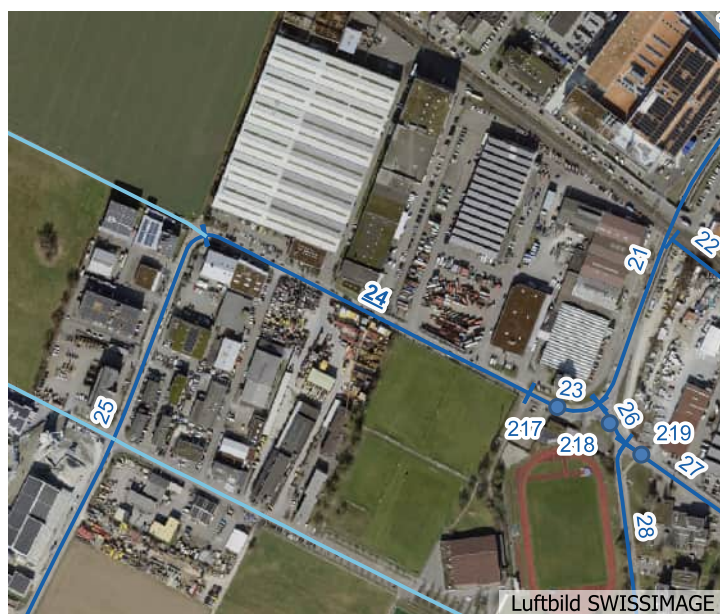
Nummer: **24**    Strasse: **Riedthofstrasse**

Führungsform: Mischverkehr Velo / MIV  
Signalisation: Tempo 60  
Temporegime: 60 km/h  
DTV (aktuell): 5000 - 10'000    |    DTV (geschätzt): -  
Steigung: 0-6%    |    Strassenoberfläche: Asphaltiert  
Schulweg: Nein

Kategorie: Strecke  
Typ: Mischverkehr bei zu hohem DTV und/oder zu hohem Tempo  
Ergänzende Hinweise:

Zukünftige Führungsform: Reduzierte Kernfahrbahn  
Kategorie: Markierung  
Typ: Erstellung Kernfahrbahn reduziert  
Ergänzende Hinweise: Erstellung reduzierte Kernfahrbahn  
+ Reduktion Geschwindigkeit (50km/h)

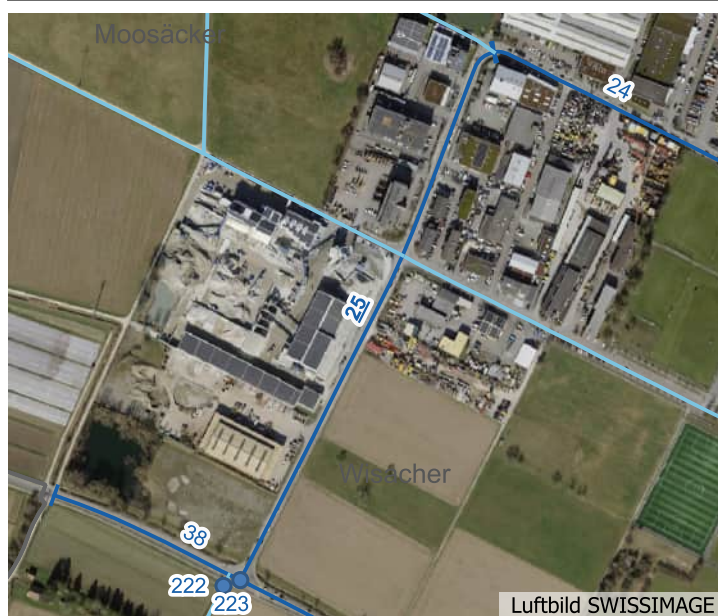
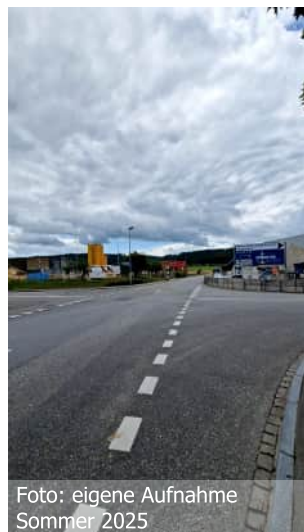
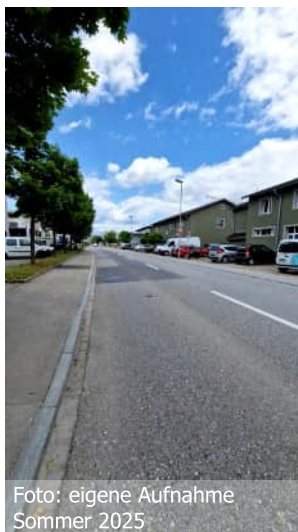
Nummer: **25** Strasse: **Moosackerstrasse**

Führungsform: Mischverkehr Velo / MIV  
Signalisation: Tempo 60  
Temporegime: 60 km/h  
DTV (aktuell): - | DTV (geschätzt): 5000 - 10'000  
Steigung: 0-6% | Strassenoberfläche: Asphaltiert  
Schulweg: Nein

Kategorie: Strecke  
Typ: Mischverkehr bei zu hohem DTV und/oder zu hohem Tempo  
Ergänzende Hinweise:

Zukünftige Führungsform: Reduzierte Kernfahrbahn  
Kategorie: Markierung  
Typ: Erstellung Kernfahrbahn reduziert  
Ergänzende Hinweise: Erstellung reduzierte Kernfahrbahn  
+ Reduktion Geschwindigkeit (50km/h)

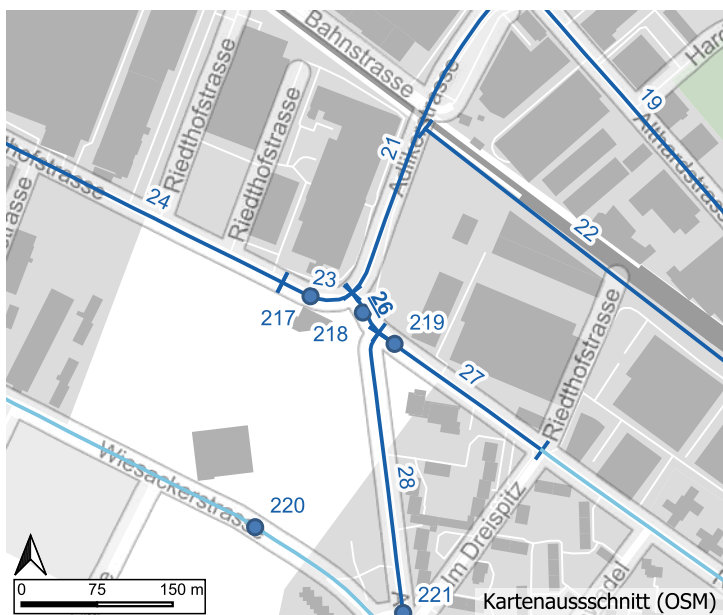
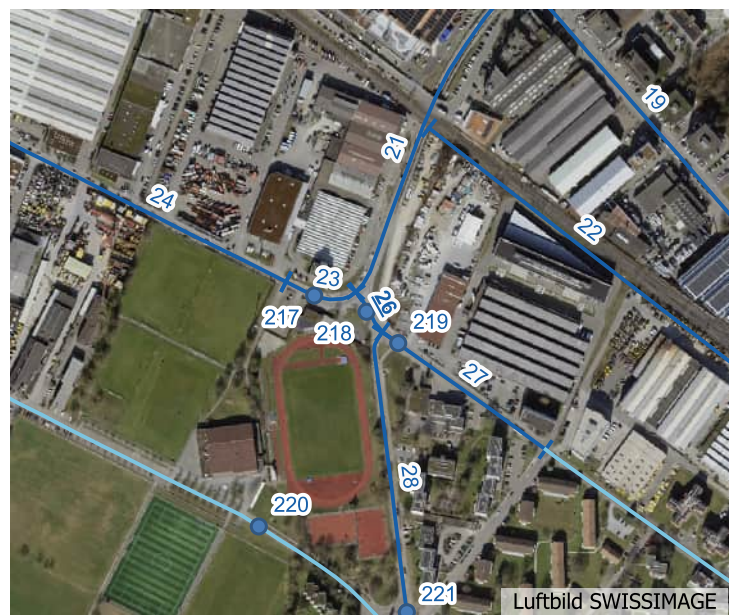
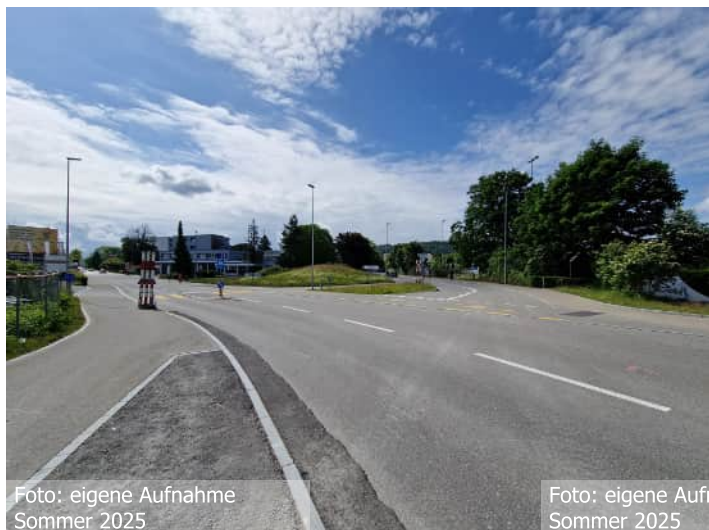
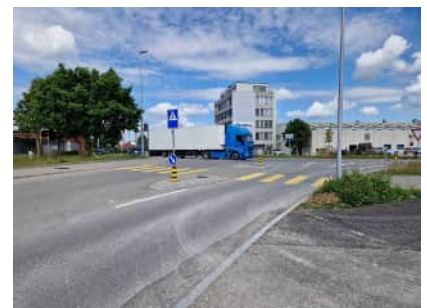
Nummer: **26**    Strasse: **Riedthofstrasse**

Führungsform: Rad-Gehweg (Zweirichtungsverkehr)  
Signalisation: Rad- / Gehweg  
Temporegime: 50 km/h  
DTV (aktuell): -    |    DTV (geschätzt): 5000 - 10'000  
Steigung: 0-6%    |    Strassenoberfläche: Asphaltiert  
Schulweg: Ja

Kategorie: Strecke  
Typ: zu schmaler Rad- Gehweg  
Ergänzende Hinweise: 3.00m statt 3.50m Breite, besonders unverständliche Führung aus Richtung Osten

Zukünftige Führungsform: Abgesetzter Radweg / Rad-Gehweg  
Kategorie: bauliche Massnahme  
Typ: Verbreiterung Rad-Gehweg  
Ergänzende Hinweise:

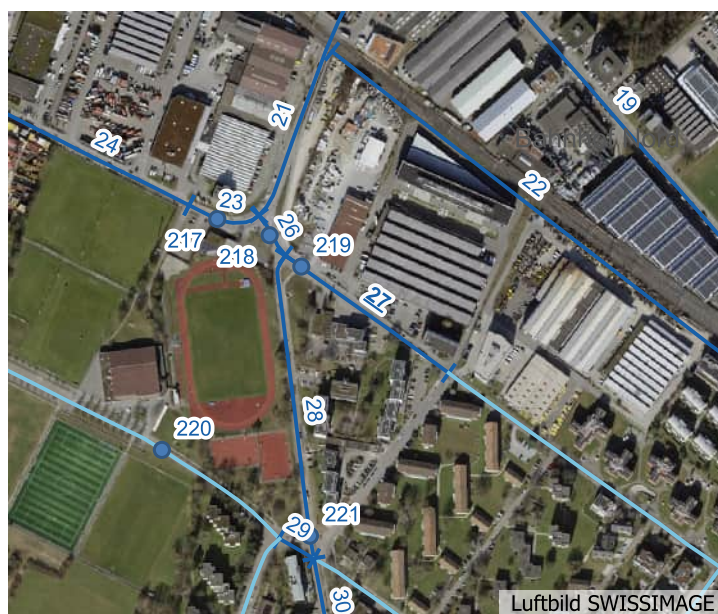
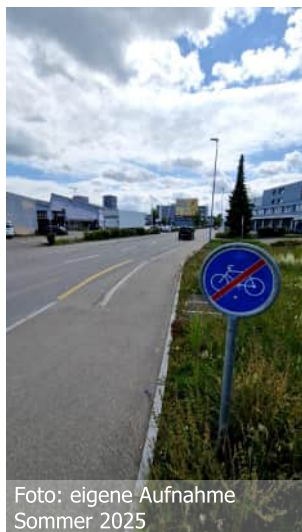
Nummer: **27**    Strasse: **Riedthofstrasse**

Führungsform: Mischverkehr Velo / MIV

Typ: Mischverkehr bei zu hohem DTV und/oder zu hohem Tempo

Zukünftige Führungsform: Quartierstrasse, Zone Tempo 30

Typ: Umsetzung Tempo 30 Zone

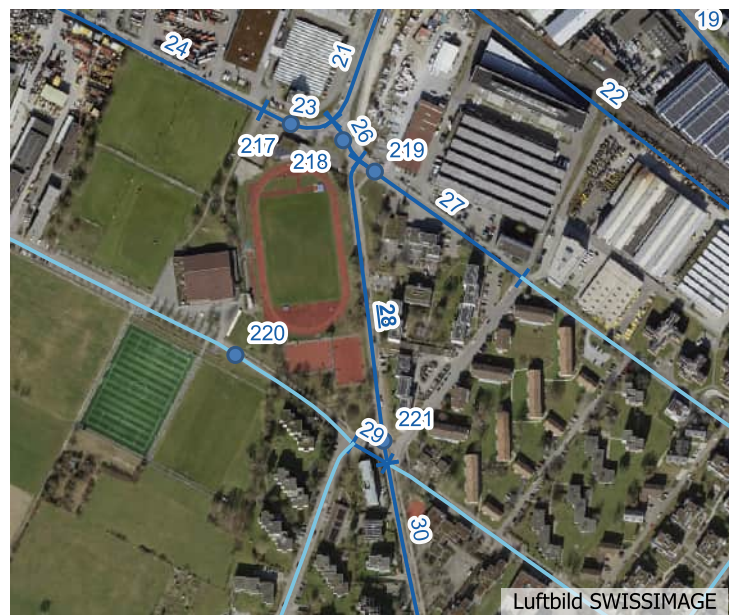
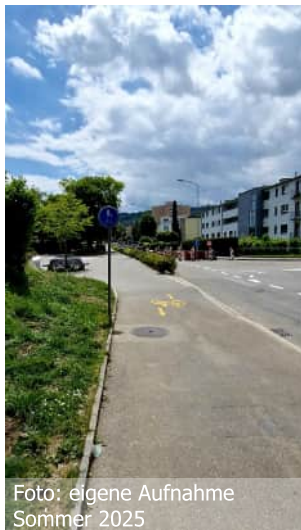
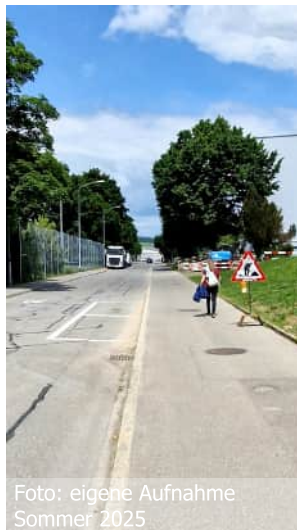
Nummer: **28**    Strasse: **Adlikerstrasse**

Führungsform: Rad-Gehweg (Zweirichtungsverkehr)  
Signalisation: Rad- / Gehweg  
Temporegime: 30 km/h  
DTV (aktuell): 2500-5000    |    DTV (geschätzt): -  
Steigung: 0-6%    |    Strassenoberfläche: Asphaltiert  
Schulweg: Ja

Kategorie: Strecke  
Typ: unsinnige Führungsformen (z. B. zu kurze Radwege, wo Radstreifen sinnvoller wären)  
Ergänzende Hinweise: Rad-Gehweg innerorts bei T30 (verbietet Veloverkehr auf Fahrbahn) + zu schmal (3.00m statt 3.50m)

Zukünftige Führungsform: Quartierstrasse, Zone Tempo 30  
Kategorie: Signalisation  
Typ: Anpassung Signalisation für Veloverkehr  
Ergänzende Hinweise: Neue Signalisation: Fussweg mit Zusatz "Velo gestattet"

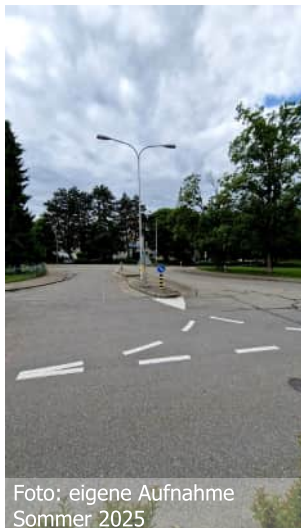
Nummer: **29**    Strasse: **Wiesackerstrasse**

Führungsform: Rechtsvortritt  
Signalisation: Tempo-30-Zone  
Temporegime: 30 km/h  
DTV (aktuell): -    |    DTV (geschätzt): 0 - 2500  
Steigung: 0-6%    |    Strassenoberfläche: Asphaltiert  
Schulweg: Ja

Kategorie: Strecke  
Typ: Diverse Unstimmigkeiten  
Ergänzende Hinweise: Wegführung/Fahrbeziehung West-Ost ist nicht intuitiv, vortrittsbelastet und konfliktreich mit FV

Zukünftige Führungsform: Quartierstrasse, Zone Tempo 30  
Kategorie: bauliche Massnahme  
Typ: Neugestaltung Knoten  
Ergänzende Hinweise: Baulicher Anschluss Rad-Gehweg (Adlikerstrasse) an Knotenbereich Adliker-/Gerenstrasse (Punktueller Aufhebung Rabatte und Absenkung Randstein)

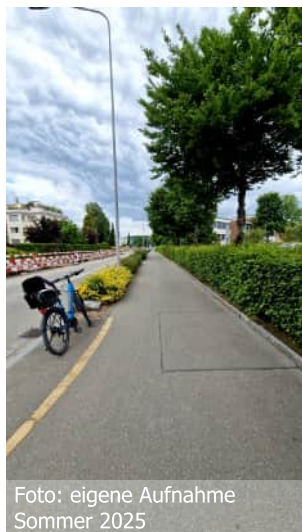
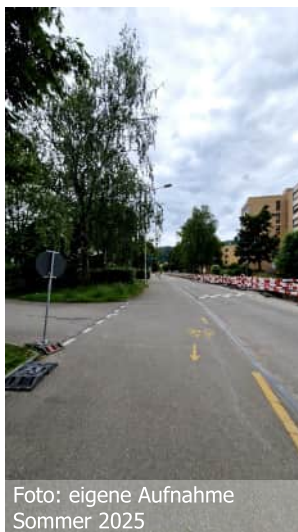
Nummer: **30**    Strasse: **Adlikerstrasse**

Führungsform: Rad-Gehweg (Zweirichtungsverkehr)  
Signalisation: Rad- / Gehweg  
Temporegime: 30 km/h  
DTV (aktuell): 0 - 2500    |    DTV (geschätzt): 2500-5000  
Steigung: 0-6%    |    Strassenoberfläche: Asphaltiert  
Schulweg: Ja

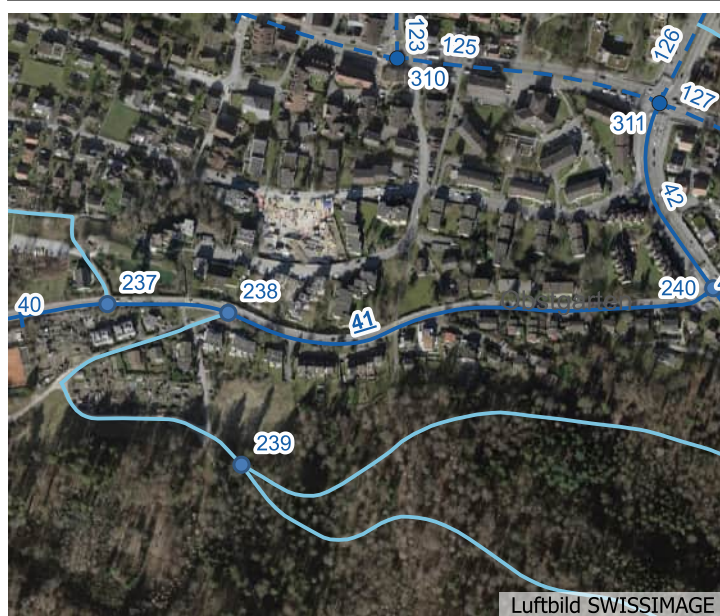
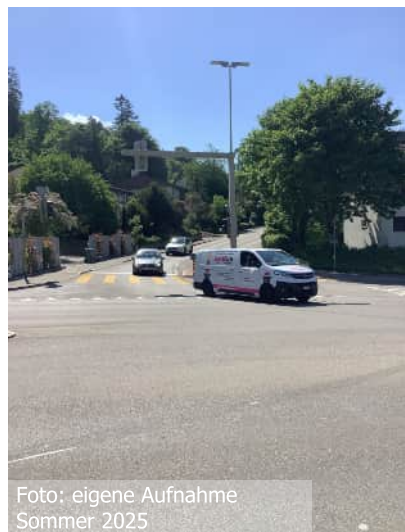
Nummer: **41** Strasse: **Weiningerstrasse**

Typ: Mischverkehr bei zu hohem DTV und/oder zu hohem Tempo

Zukünftige Führungsform: Kernfahrbahn mit einseitigem Radstreifen (bergauf)

Typ: Kernfahrbahn mit einseitigem Radstreifen

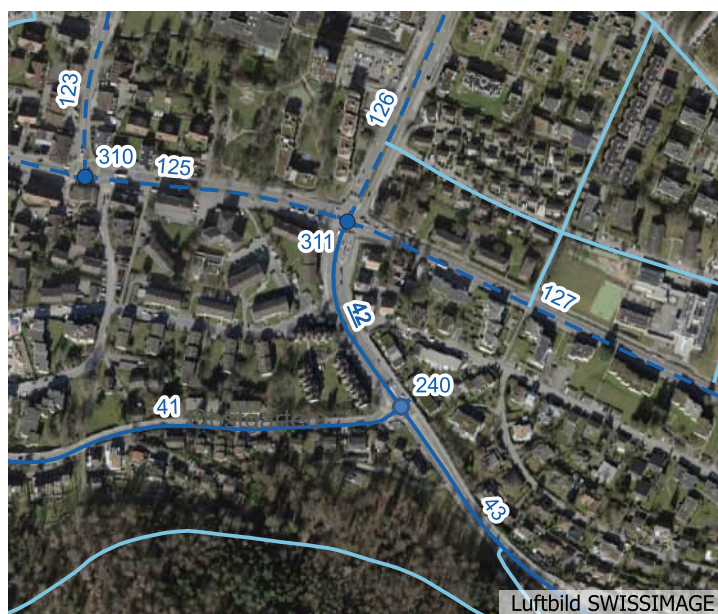
Nummer: **42**    Strasse: **Hönggerstrasse**

Typ: Mischverkehr bei zu hohem DTV und/oder zu hohem Tempo

Zukünftige Führungsform: Beidseitiger Radstreifen

Typ: Neumarkierung Radstreifen 1.8m breit

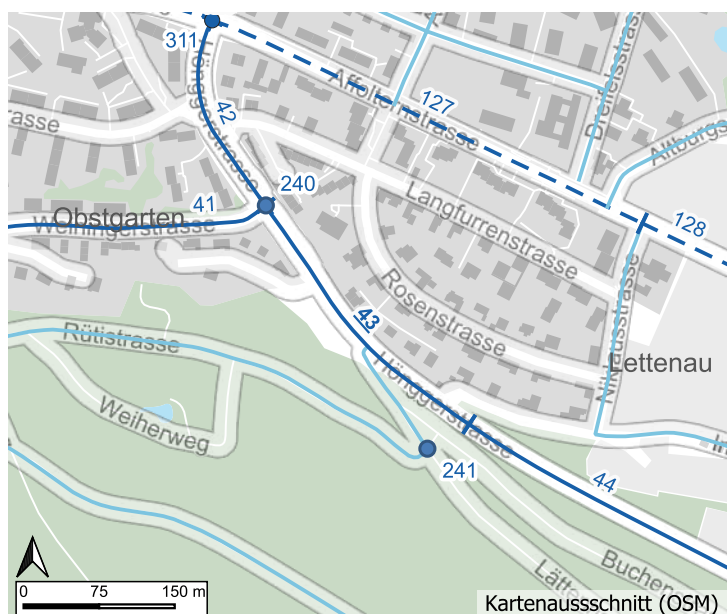
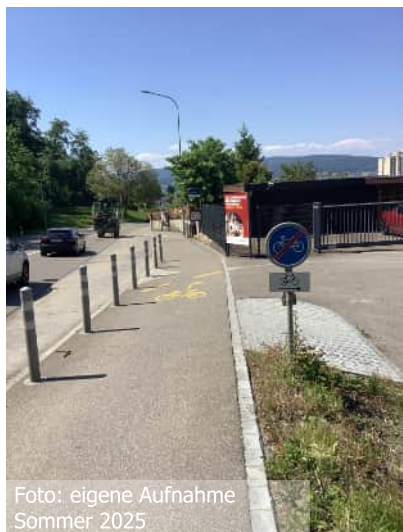
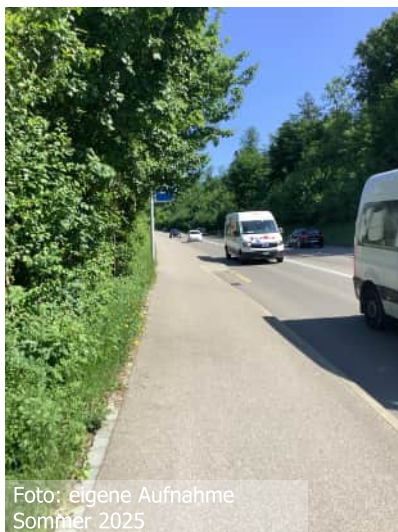
Nummer: **43** Strasse: **Hönggerstrasse**

Kategorie: Strecke  
Typ: Mischverkehr bei zu hohem DTV und/oder zu hohem Tempo  
Ergänzende Hinweise:

Zukünftige Führungsform: Abgesetzter Radweg / Rad-Gehweg  
Kategorie: bauliche Massnahme  
Typ: Erstellung Radweg  
Ergänzende Hinweise:

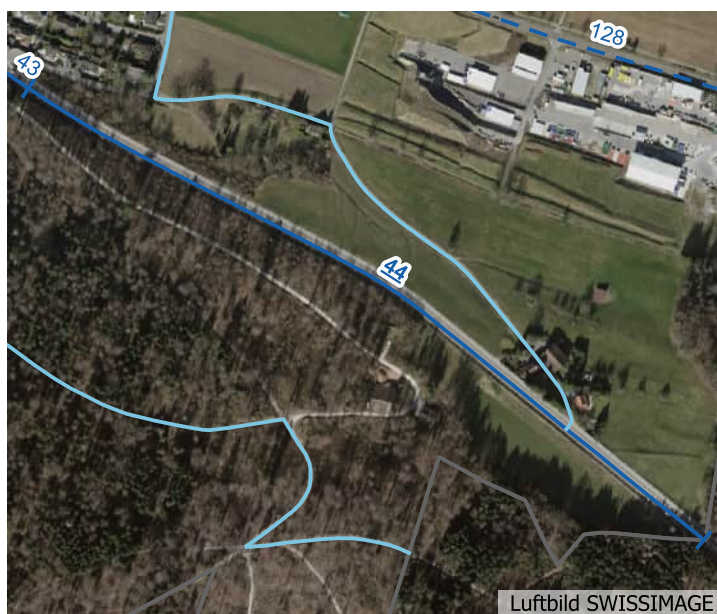
Nummer: **44** Strasse: **Hönggerstrasse**

Kategorie: Strecke  
Typ: Bemerkungsfeld  
Ergänzende Hinweise: 3.00m statt 3.50m

Zukünftige Führungsform: Abgesetzter Radweg / Rad-Gehweg  
Kategorie: bauliche Massnahme  
Typ: Verbreiterung Rad-Gehweg  
Ergänzende Hinweise: Verbreiterung Rad-/ Gehweg >  
Kommentar erfüllt kantonale Anforderungen an kantonale Nebenverbindung, aufgrund übergeordneter Bedeutung im kommunalen Netz langfristig Ausbau auf Hauptverbindungsstandard anstreben

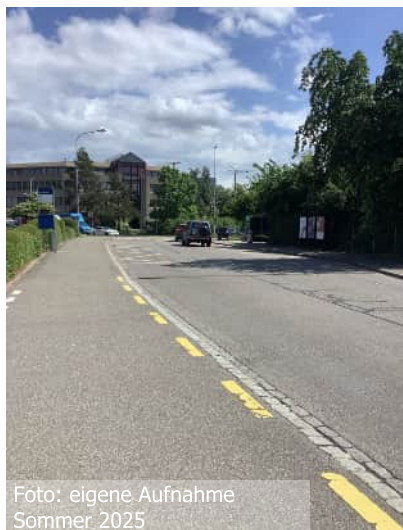
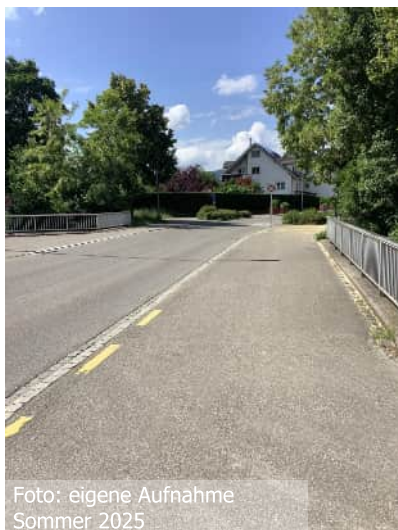
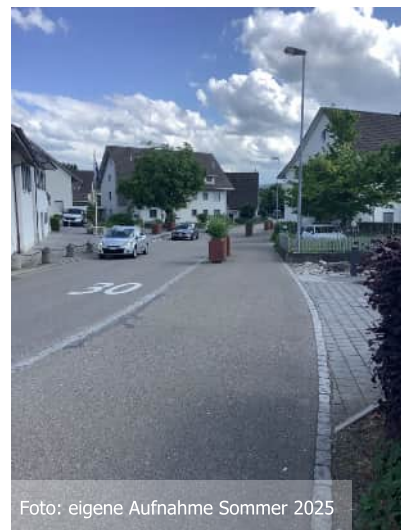
Nummer: **103** Strasse: **Wehntalerstrasse**

Kategorie: Drittprojekt vorhanden - Schwachstelle  
Typ: Bemerkungsfeld  
Ergänzende Hinweise: Rad-Gehweg und Tempo 30 passt nicht, Hindernisse in Rad Gehweg

Zukünftige Führungsform: Mischverkehr mit MIV  
Kategorie: Signalisation  
Typ: Anpassung Signalisation für Veloverkehr  
Ergänzende Hinweise: mit geplanter Verkehrsberuhigung (Reduktion DTV) soll Mischverkehr von Velo und MIV ermöglicht werden

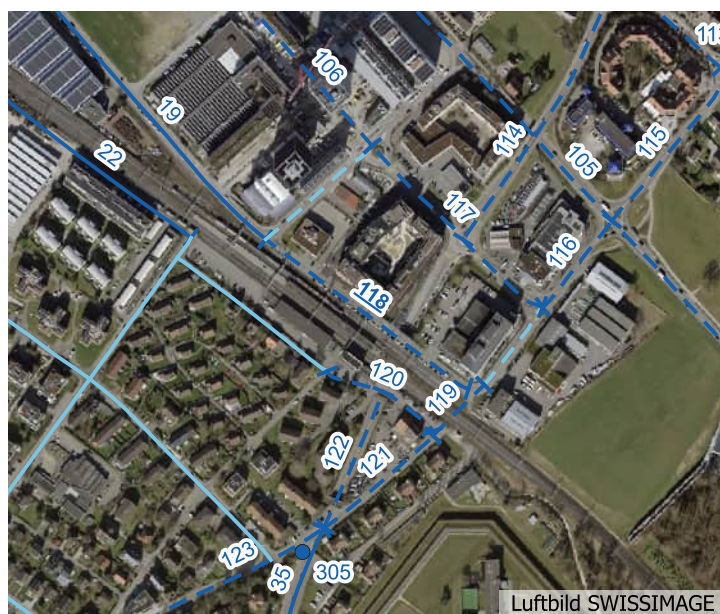
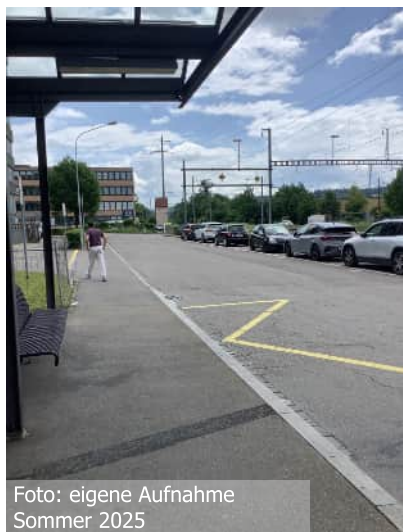
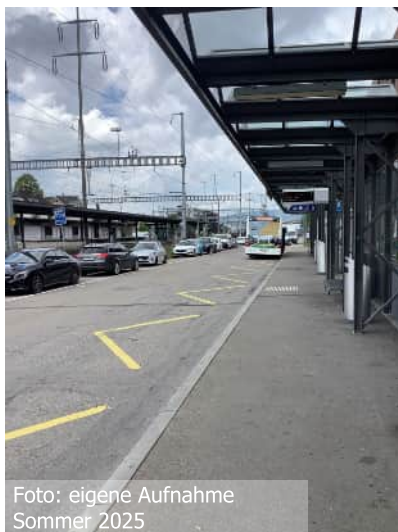
Nummer: **118** Strasse: **Althardstrasse**

Kategorie: Drittprojekt vorhanden - Schwachstelle  
Typ: Mischverkehr bei zu hohem DTV und/oder zu hohem Tempo  
Ergänzende Hinweise: Strassebreite ca. 9.0m

Zukünftige Führungsform: Beidseitiger Radstreifen  
Kategorie: Markierung  
Typ: Neumarkierung Radstreifen 1.5m breit  
Ergänzende Hinweise: Aufhebung Parkfelder notwendig,  
Alternativ: Erstellung Tempo 30 Zone

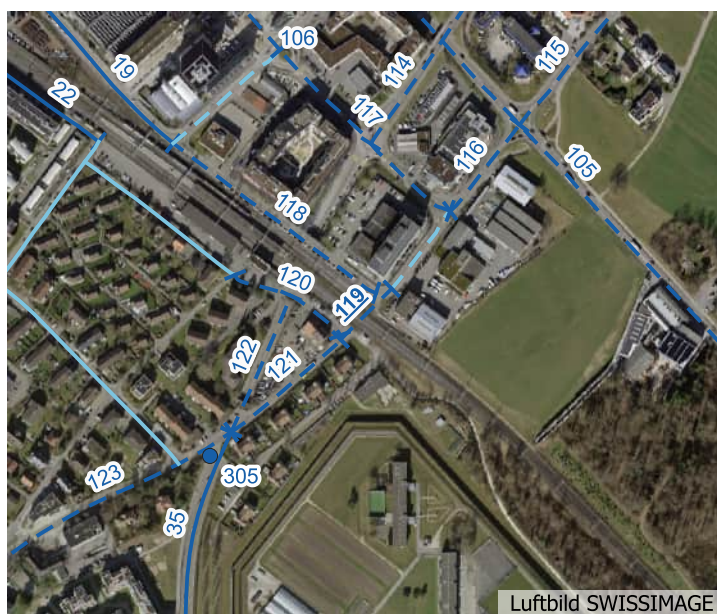
Luftbild SWISSIMAGE

Kategorie: Drittprojekt vorhanden - Schwachstelle  
Typ: Bemerkungsfeld  
Ergänzende Hinweise: Unterführung entspricht nicht den Anforderungen

Zukünftige Führungsform: Unterführung  
Kategorie: bauliche Massnahme  
Typ: Spezialfall  
Ergänzende Hinweise: Neubau Unterführung

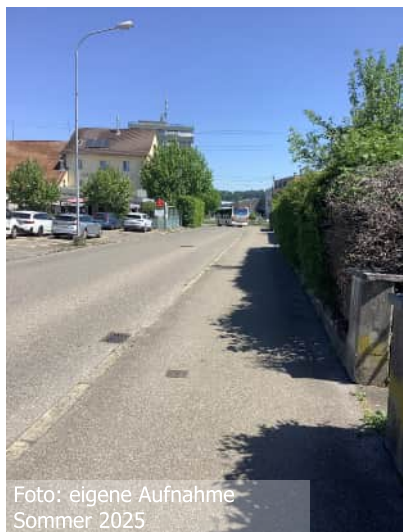
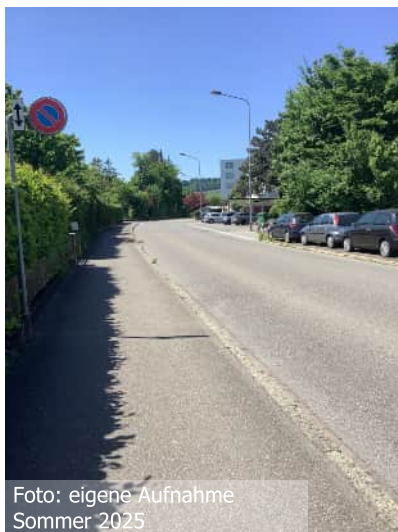
Nummer: **121** Strasse: **Watterstrasse**

Kategorie: Drittprojekt vorhanden - Schwachstelle  
Typ: Mischverkehr bei zu hohem DTV und/oder zu hohem Tempo  
Ergänzende Hinweise:

Zukünftige Führungsform: Quartierstrasse, Zone Tempo 30  
Kategorie: bauliche Massnahme  
Typ: Neugestaltung ganzer Strassenraum  
Ergänzende Hinweise: Velo auf Fahrbahn im Mischverkehr führen, kein Rad-/Gehweg
