Objektblätter punktuelle Schwachstellen

Nummer: **201**    Strasse: **Eichelackerstrasse**

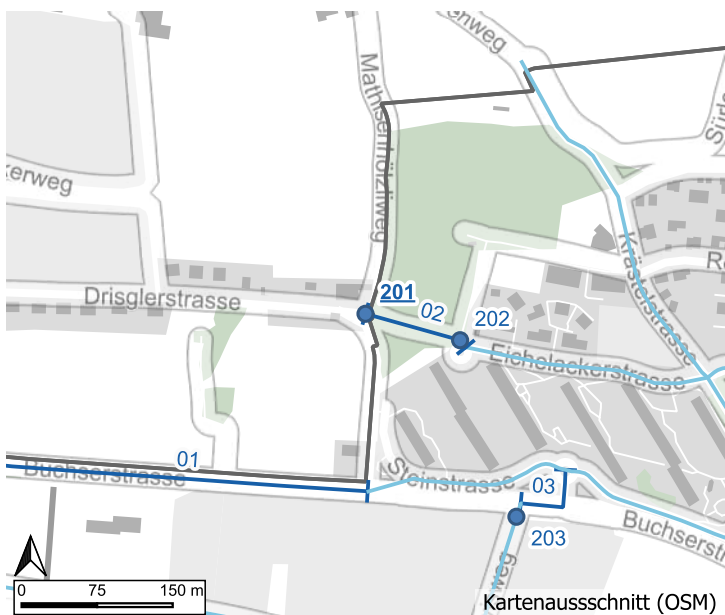
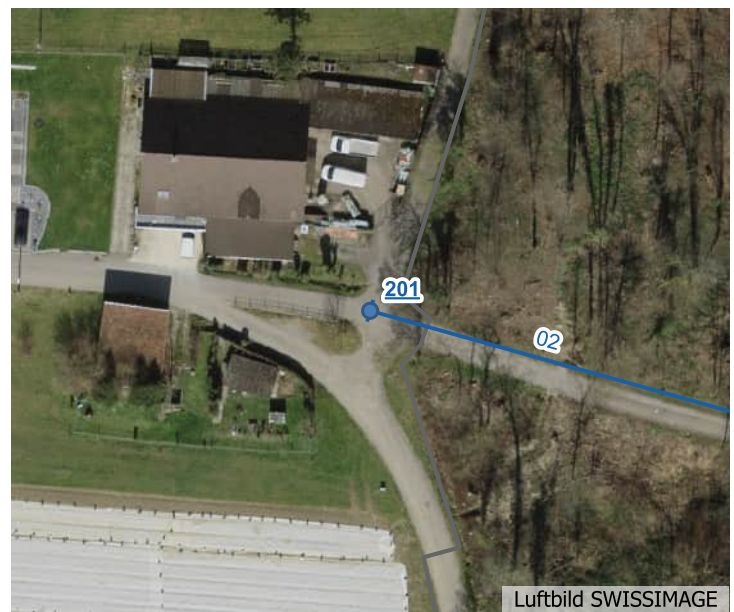
Kategorie: Punktuell  
Typ: Fehlende / unklare Signalisation  
Ergänzende Hinweise:

Zukünftige Führungsform: Mischverkehr mit FV  
Kategorie: Signalisation  
Typ: Anpassung Signalisation für Veloverkehr  
Ergänzende Hinweise:

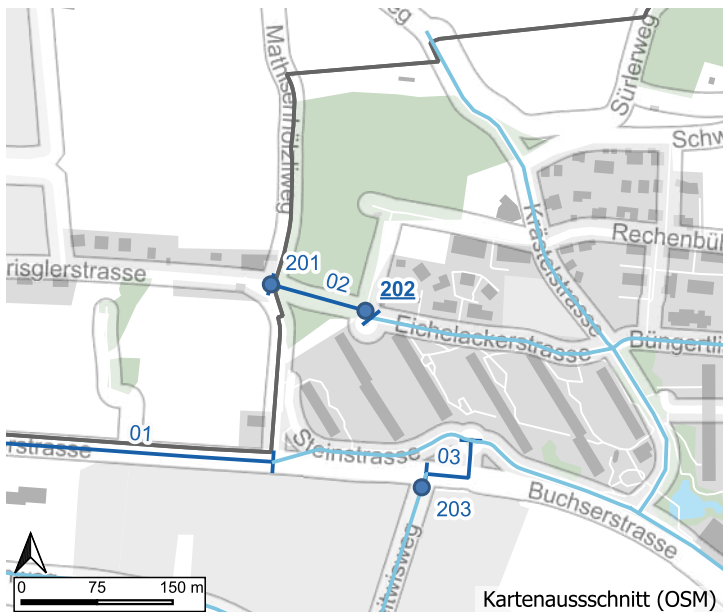
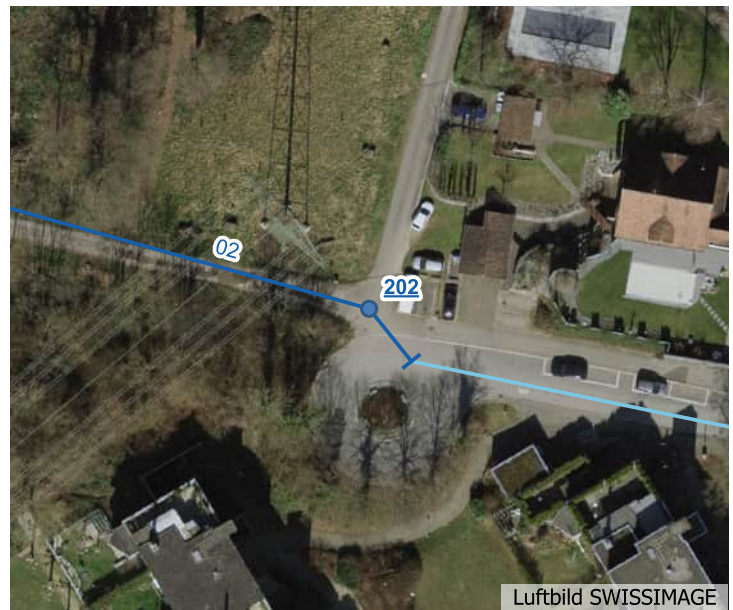
Nummer: **202** Strasse: **Eichelackerstrasse**

Typ: Fehlende / unklare Signalisation

Typ: Anpassung Signalisation für Veloverkehr

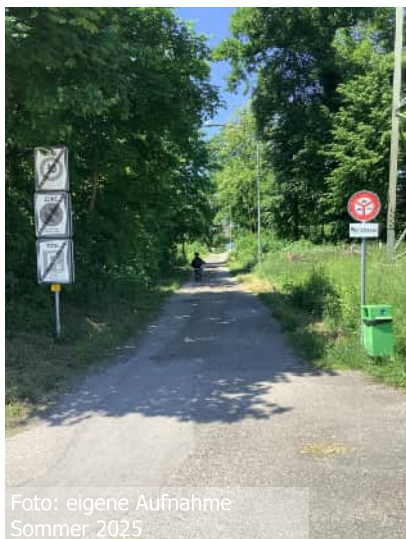
Kategorie: Punktuell

Kategorie: Signalisation

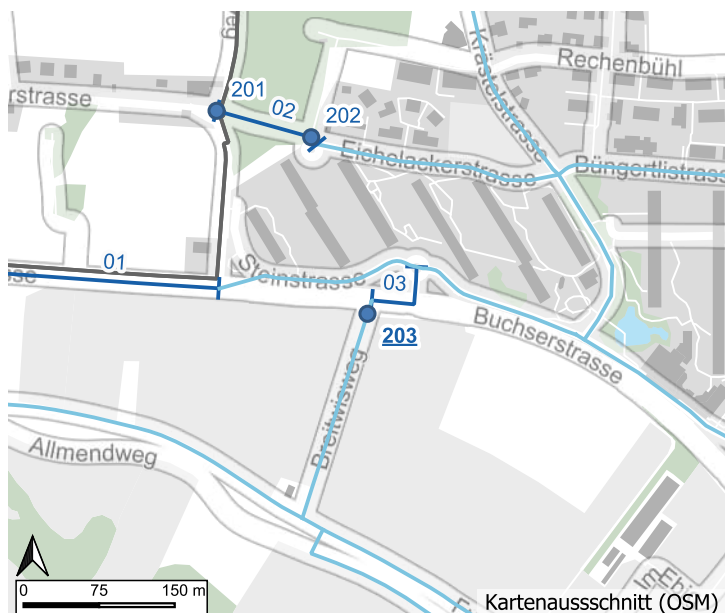
Objektblätter punktuelle Schwachstellen  
Nummer: **203** Strasse: **Breitwisweg**

Kategorie: Punktuell  
Typ: Fehlende / unklare Signalisation  
Ergänzende Hinweise:

Zukünftige Führungsform: Mischverkehr mit MIV  
Kategorie: Signalisation  
Typ: Anpassung Signalisation für Veloverkehr  
Ergänzende Hinweise:

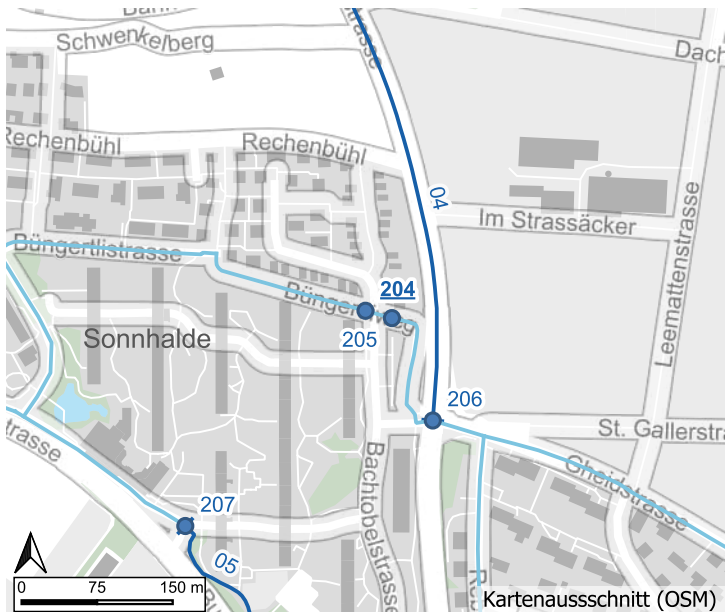
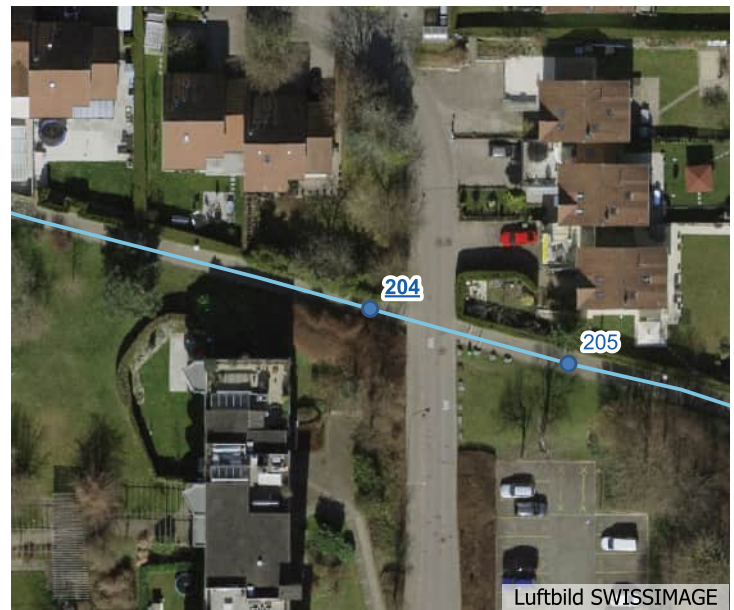
Nummer: **204** Strasse: **Bachtobelstrasse**

Ergänzende Hinweise: Umlaufsperren sind nicht  
velofreundlich

Ergänzende Hinweise: Anpassung Umlaufsperre, um  
Befahrbarkeit zu verbessern

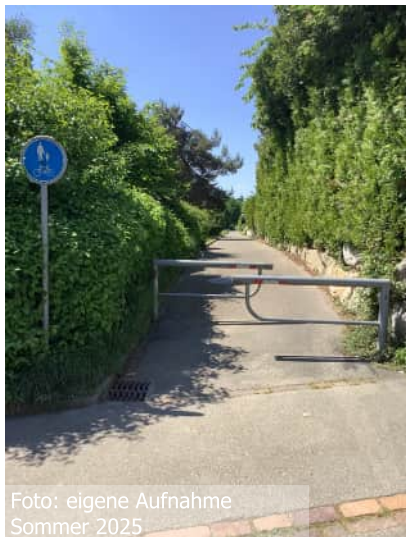
Kategorie: Punktuell

Typ: Bemerkungsfeld

Kategorie: bauliche Massnahme

Typ: Spezialfall

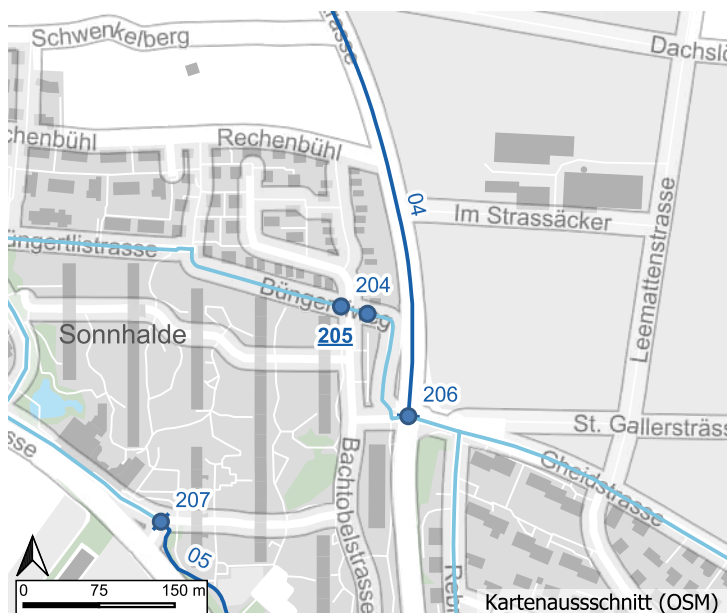
Nummer: **205** Strasse: **Bachtobelstrasse**

Ergänzende Hinweise: Umlaufsperren sind nicht  
velofreundlich

Ergänzende Hinweise: Anpassung Umlaufsperre, um  
Befahrbarkeit zu verbessern

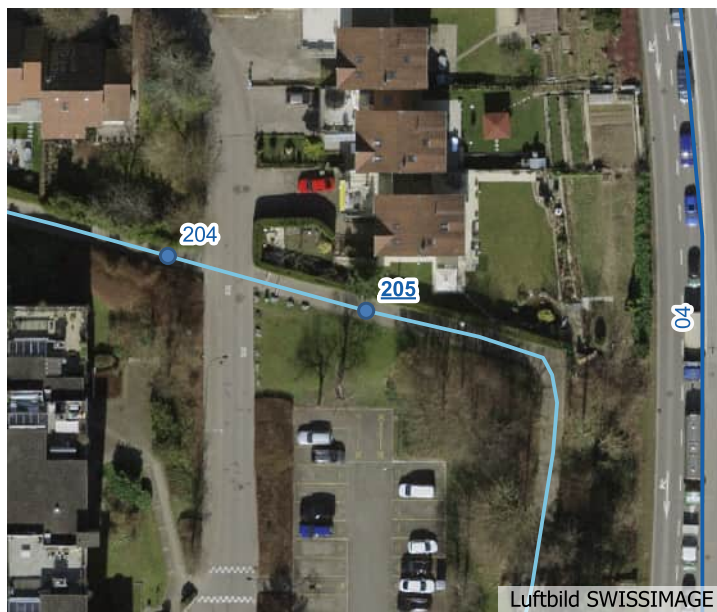
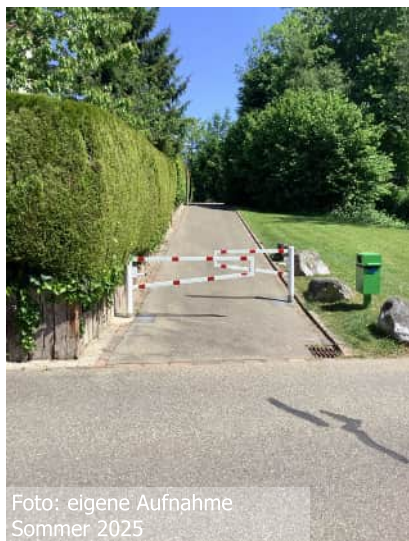
Kategorie: Punktuell

Typ: Bemerkungsfeld

Kategorie: bauliche Massnahme

Typ: Spezialfall

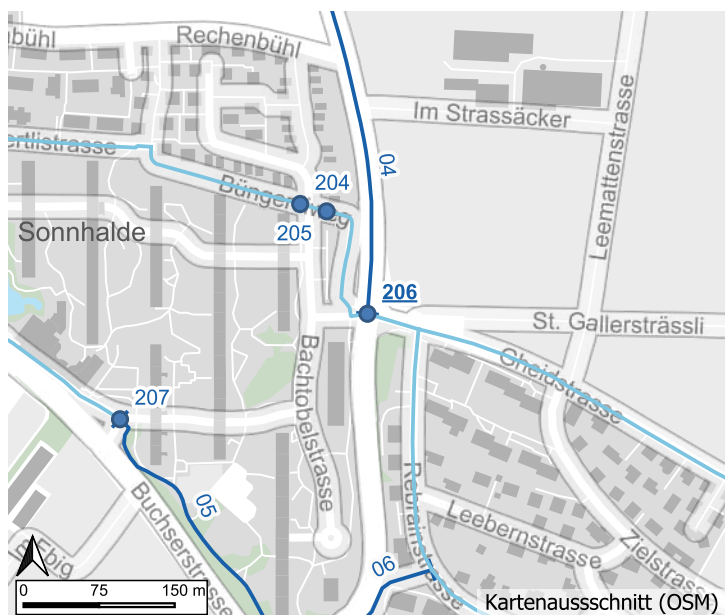
Nummer: **206** Strasse: **Wehntalerstrasse / Gheidstrasse**

Kategorie: Punktuell  
Typ: Die Veloinfrastruktur der anliegenden Abschnitte ist beim Knoten nicht durchgehend  
Ergänzende Hinweise: Querung Hauptstrasse nur mit FGS möglich, UF entspricht nicht Anforderungen von Veloverkehr

Zukünftige Führungsform: LSA Knoten  
Kategorie: bauliche Massnahme  
Typ: Querungshilfe Velo  
Ergänzende Hinweise: Querungsmöglichkeit für Veloverkehr an Knoten ergänzen

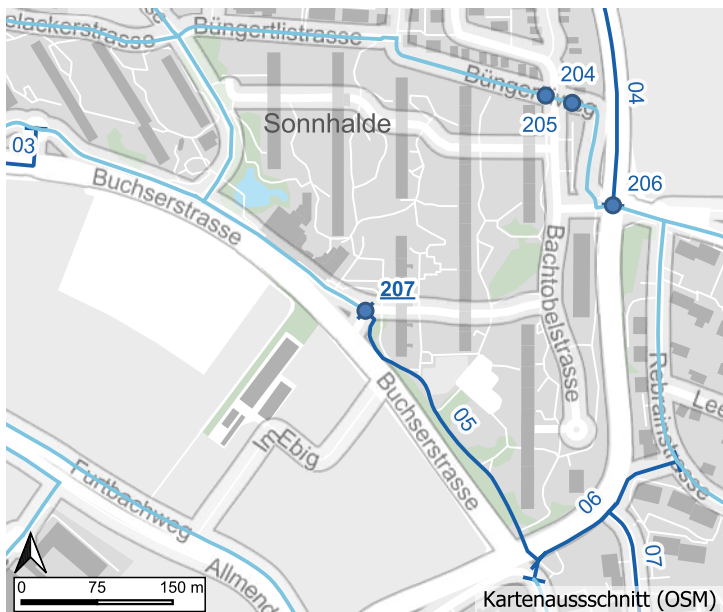
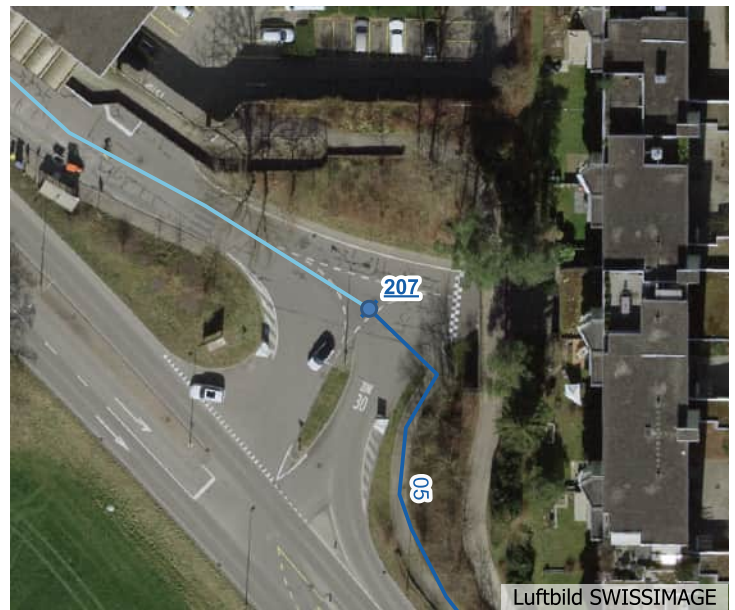
Objektblätter punktuelle Schwachstellen  
Nummer: **207** Strasse: **Steinstrasse**

Kategorie: Punktuell  
Typ: Die Veloinfrastruktur der anliegenden Abschnitte ist beim Knoten nicht durchgehend  
Ergänzende Hinweise:

Zukünftige Führungsform: Mischverkehr mit MIV  
Kategorie: bauliche Massnahme  
Typ: Abbiegehilfe Velo  
Ergänzende Hinweise:

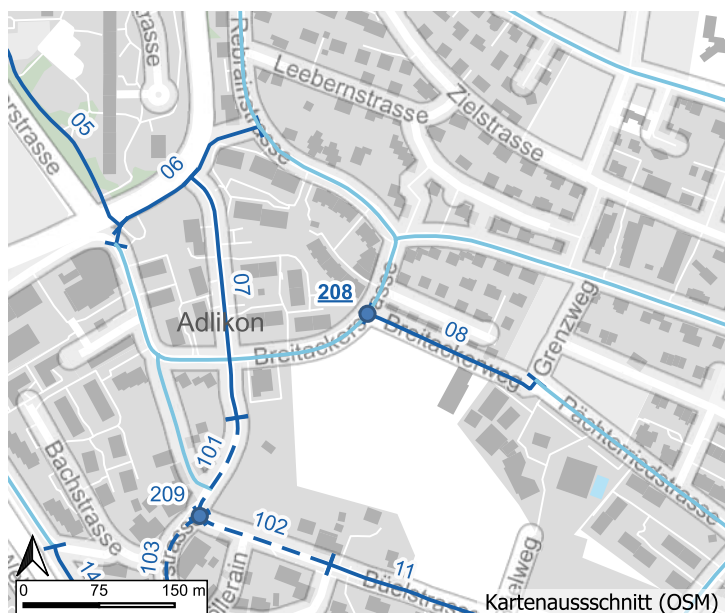
Nummer: **208** Strasse: **Breitackerstrasse / Breitackerweg**

Ergänzende Hinweise: Zufahrt für Veloverkehr zu eng wegen Geländer

Ergänzende Hinweise: Optimierung der Querungsstelle im Zuge der Verbreiterung des Breitackerwegs und Einführung von Tempo 30 vorgesehen

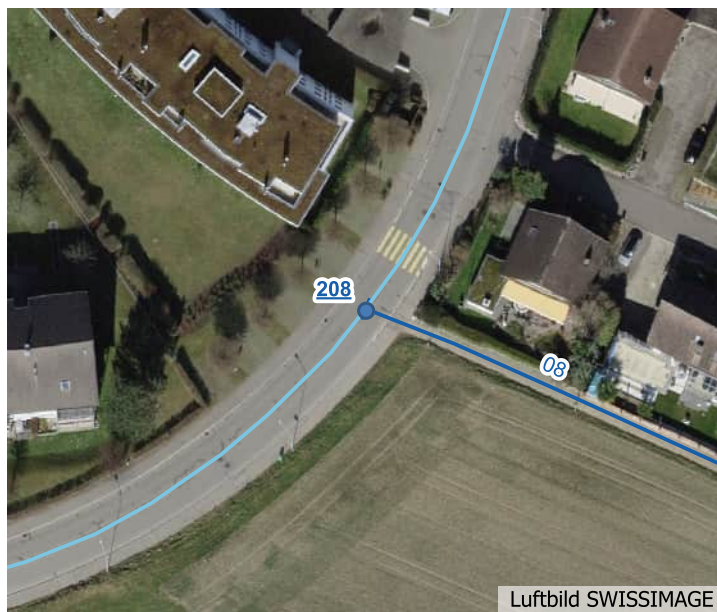
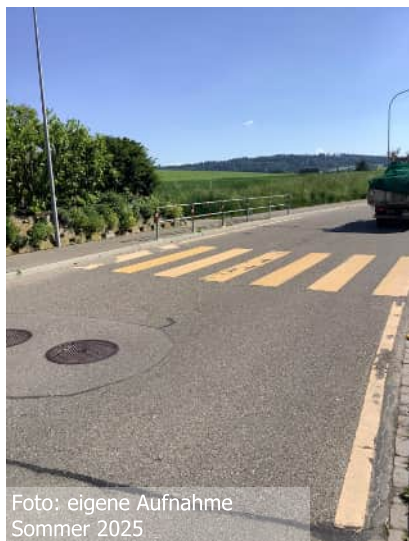
Kategorie: Punktuell

Typ: Bemerkungsfeld

Kategorie: bauliche Massnahme

Typ: Spezialfall

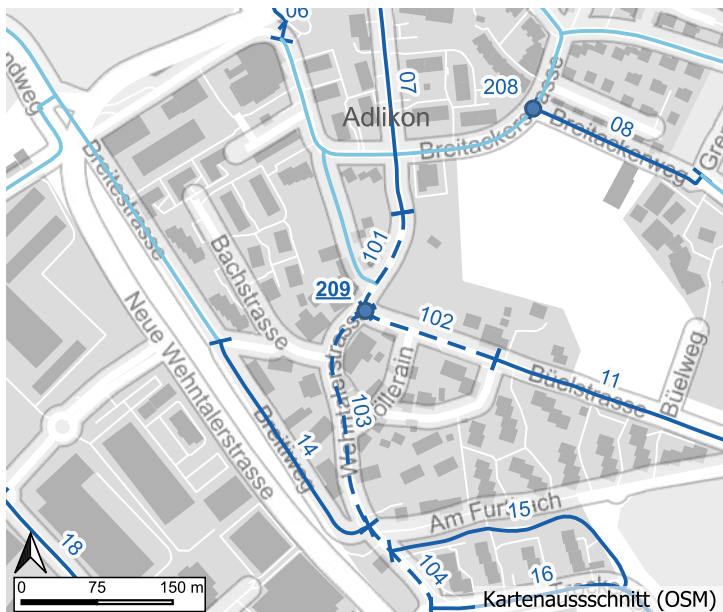
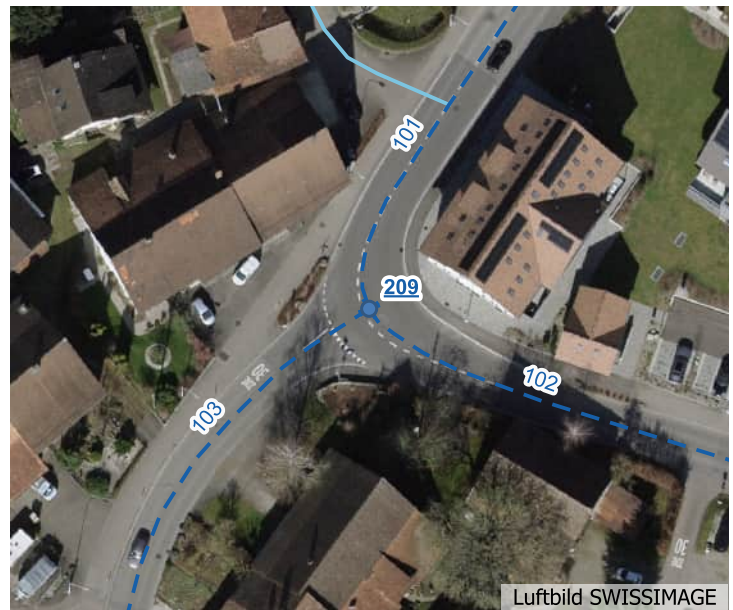
Nummer: **209** Strasse: **Wehntalerstrasse / Büelstrasse**

Kategorie: Punktuell  
Typ: Die Veloinfrastruktur der anliegenden Abschnitte ist  
beim Knoten nicht durchgehend  
Ergänzende Hinweise:

Zukünftige Führungsform: Mischverkehr mit MIV  
Kategorie: bauliche Massnahme  
Typ: Abbiegehilfe Velo  
Ergänzende Hinweise:

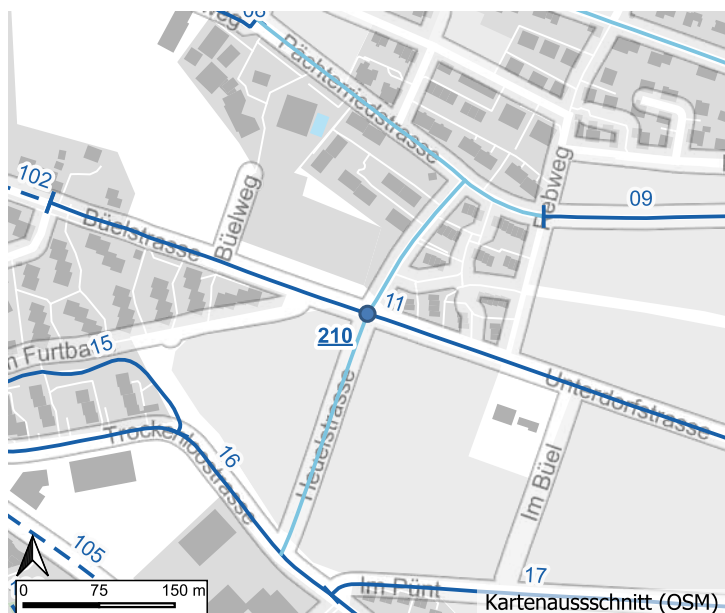
Nummer: **210** Strasse: **Büelstrasse / Pächterriedstrasse**

Kategorie: Punktuell  
Typ: Die Veloinfrastruktur der anliegenden Abschnitte ist beim Knoten nicht durchgehend  
Ergänzende Hinweise:

Zukünftige Führungsform: Mischverkehr mit FV  
Kategorie: bauliche Massnahme  
Typ: Querungshilfe Velo  
Ergänzende Hinweise:

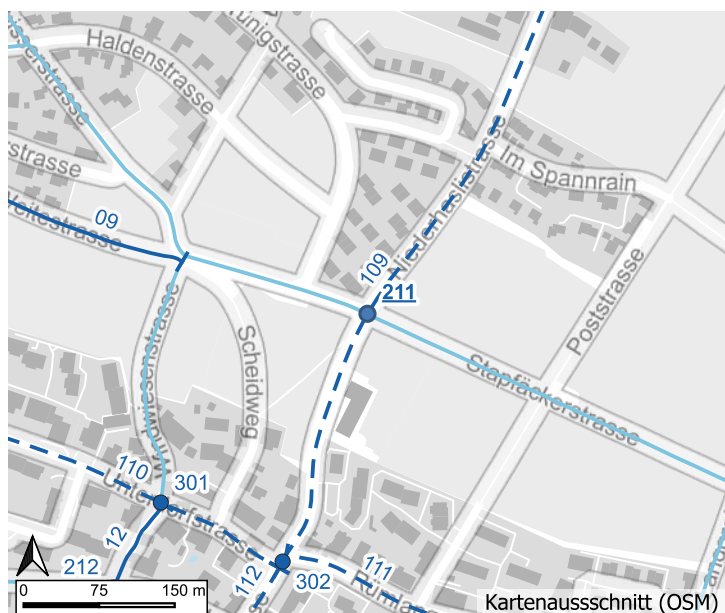
Nummer: **211** Strasse: **Niederhalslistrasse / Weitestrasse**

Kategorie: Punktuell  
Typ: Die Veloinfrastruktur der anliegenden Abschnitte ist beim Knoten nicht durchgehend  
Ergänzende Hinweise:

Zukünftige Führungsform: Mischverkehr mit MIV  
Kategorie: bauliche Massnahme  
Typ: Querungshilfe Velo  
Ergänzende Hinweise: Alternativ: Reduktion  
Geschwindigkeit auf Niederhaslistrasse

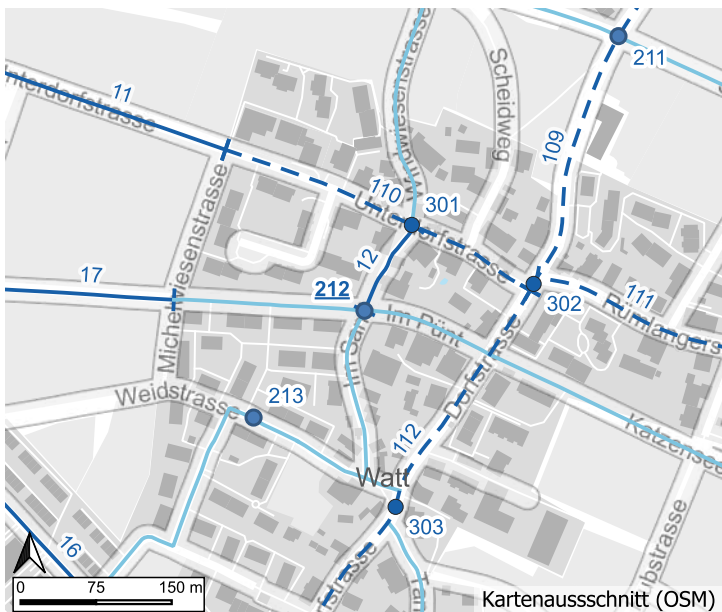
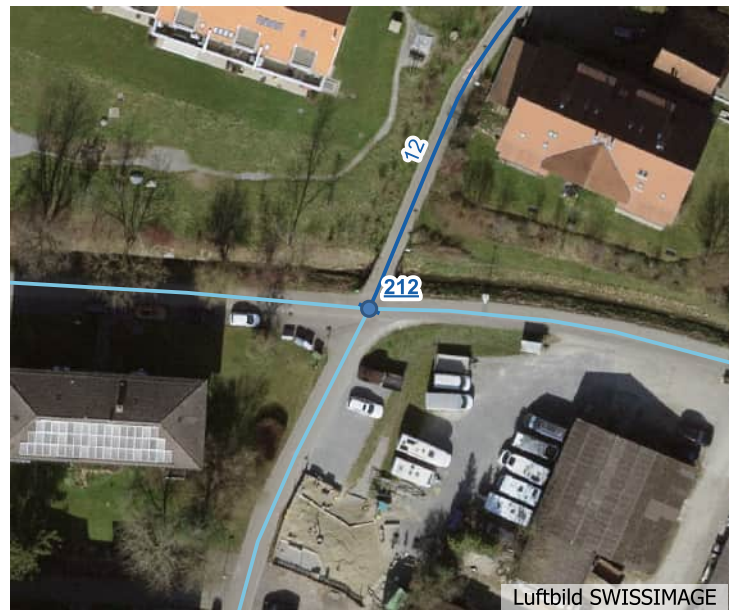
Nummer: **212** Strasse: **Im Sand / Im Pünt**

Kategorie: Punktuell  
Typ: Sichthindernisse  
Ergänzende Hinweise: Sichtverhältnisse aufgrund Vegetation aus westlicher Richtung mangelhaft

Zukünftige Führungsform: Mischverkehr mit FV  
Kategorie: Einzelfallbetrachtung  
Typ: Spezialfall  
Ergänzende Hinweise: Vegetation zurückschneiden, um Sichtverhältnisse zu verbessern

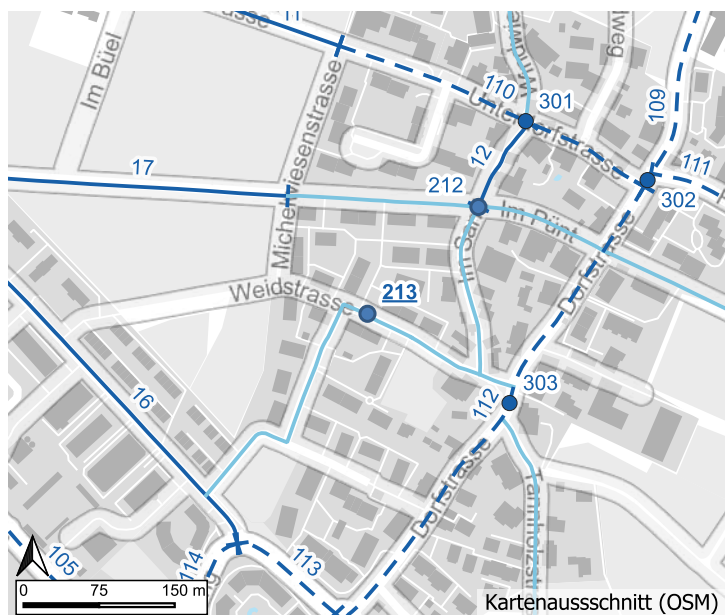
Nummer: **213** Strasse: **Weidstrasse**

Ergänzende Hinweise: Randstein ungünstig für Veloverkehr

Typ: Anpassung Randstein

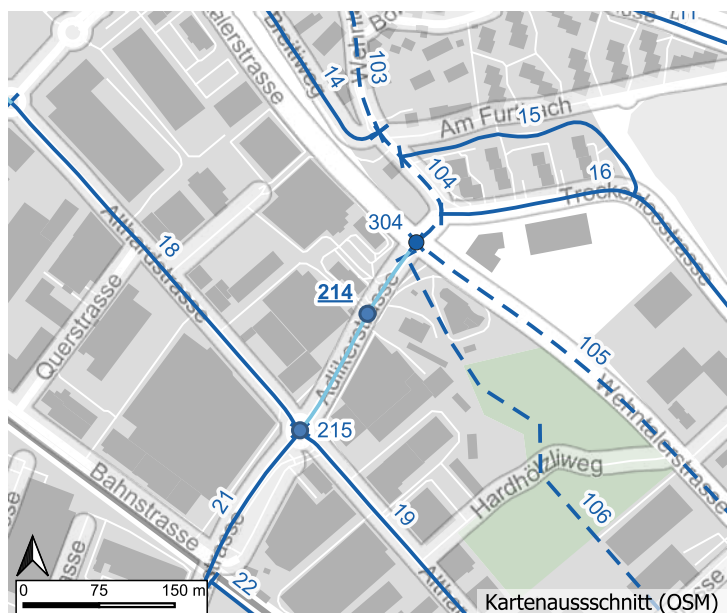
Objektblätter punktuelle Schwachstellen  
Nummer: **214** Strasse: **Adlikerstrasse**

Kategorie: Punktuell  
Typ: unübersichtliche Einmündungen  
Ergänzende Hinweise:

Zukünftige Führungsform: Abgesetzter Radweg / Rad-  
Gehweg  
Kategorie: Markierung  
Typ: Velonetzverbindung sichtbarer gestalten  
Ergänzende Hinweise:

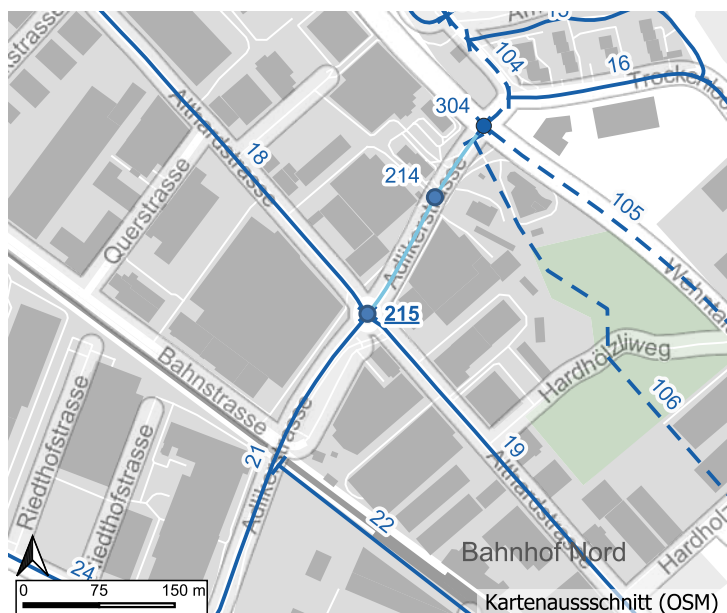
Nummer: **215** Strasse: **Adlikerstrasse / Althardstrasse**

Kategorie: Punktuell  
Typ: Die Veloinfrastruktur der anliegenden Abschnitte ist beim Knoten nicht durchgehend  
Ergänzende Hinweise:

Zukünftige Führungsform: Kreisel  
Kategorie: bauliche Massnahme  
Typ: Spezialfall  
Ergänzende Hinweise:

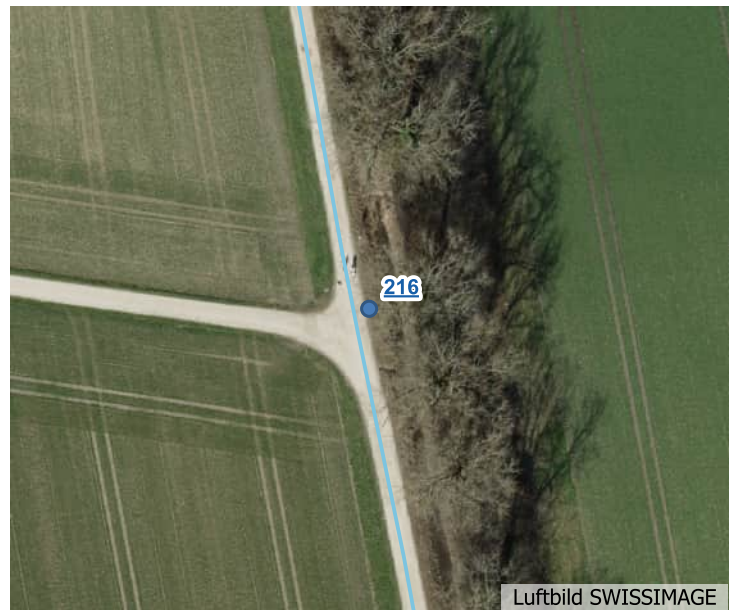
Objektblätter punktuelle Schwachstellen  
Nummer: **216** Strasse: **Kanalstrasse**

Kategorie: Punktuell  
Typ: Fehlende / unklare Signalisation  
Ergänzende Hinweise:

Zukünftige Führungsform: Mischverkehr mit MIV  
Kategorie: Signalisation  
Typ: Anpassung Signalisation für Veloverkehr  
Ergänzende Hinweise: Aufhebung dreiteiliges Fahrverbot

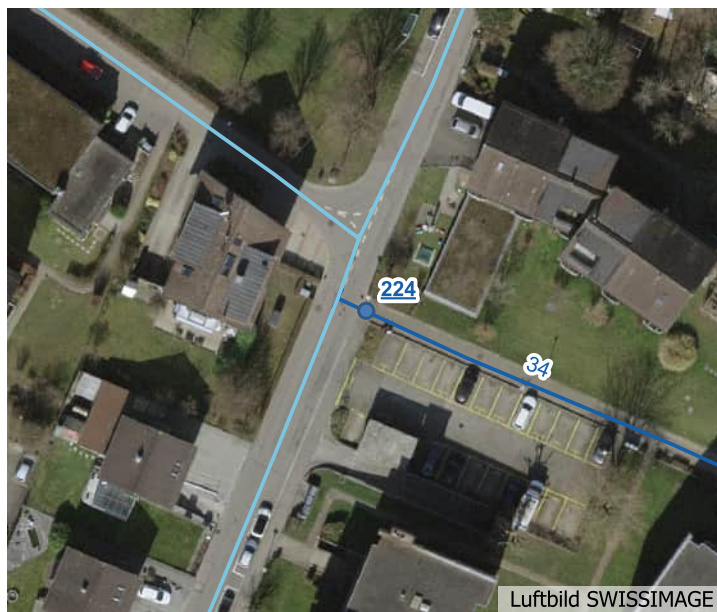
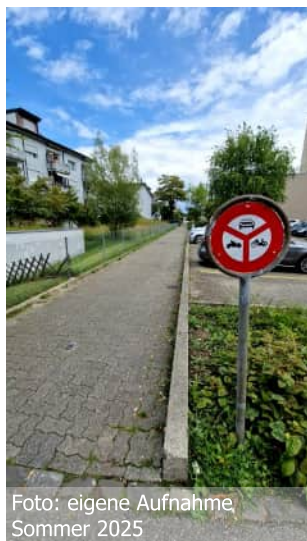
Nummer: **224** Strasse: **Ruggenacherweg**

Kategorie: Punktuell

Typ: Fehlende / unklare Signalisation

Zukünftige Führungsform: Abgesetzter Radweg / Rad-Gehweg

Kategorie: Signalisation

Typ: Anpassung Signalisation für Veloverkehr

Ergänzende Hinweise: Aufhebung dreiteiliges Fahrverbot  
(und Ersatz mit Rad-Gehweg)

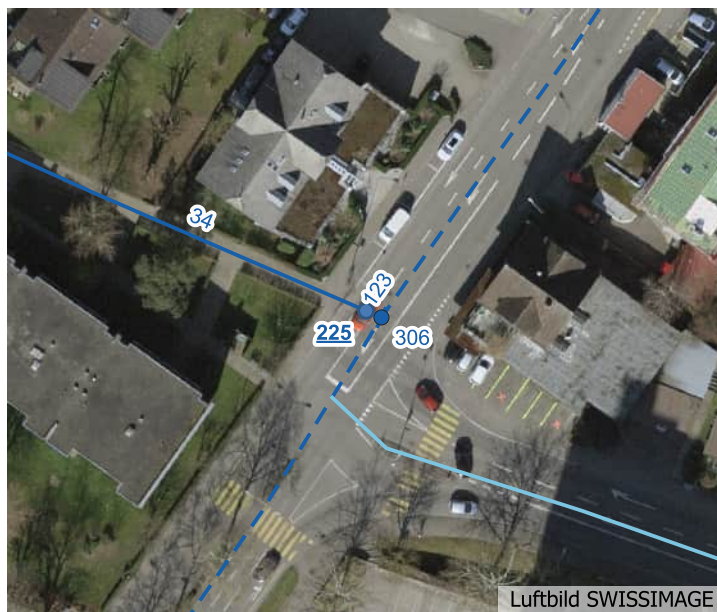
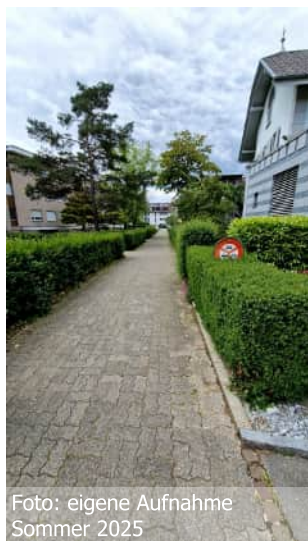
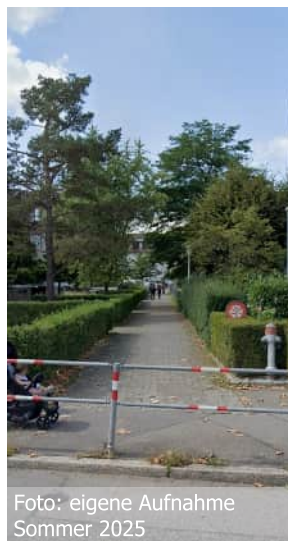
Nummer: **225**    Strasse: **Ruggenacherweg**

Kategorie: Punktuell

Typ: Fehlende / unklare Signalisation

Zukünftige Führungsform: Abgesetzter Radweg / Rad-Gehweg

Kategorie: Signalisation

Typ: Anpassung Signalisation für Veloverkehr

Ergänzende Hinweise: Aufhebung dreiteiliges Fahrverbot  
(und Ersatz mit Rad-Gehweg)

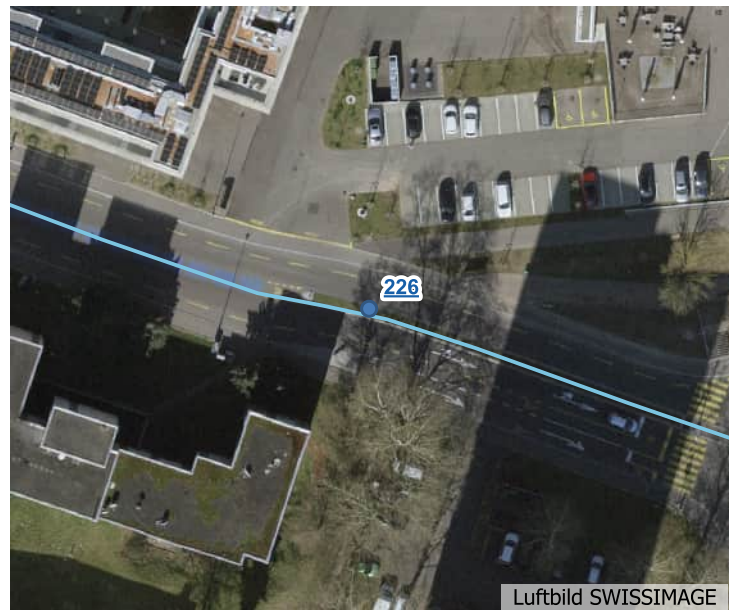
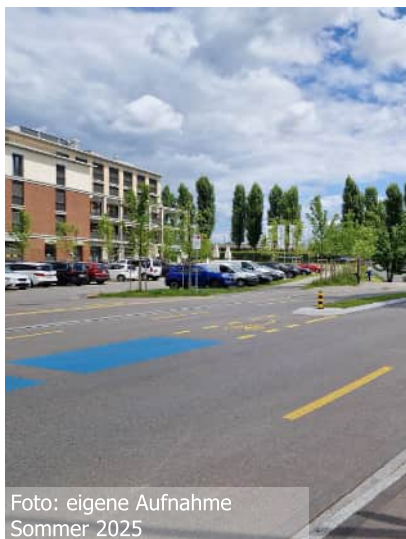
Nummer: **226** Strasse: **Roosstrasse**

Kategorie: Punktuell  
Typ: unübersichtliche Einmündungen  
Ergänzende Hinweise: Einmündung von Rad-Gehweg in die Roosstrasse (schlechte Sicht aufgrund steilen Einmündungswinkel sowie Engstelle auf Trottoir, besonders gefährlich bei Ein-/Ausfahrt Stockenhof)

Zukünftige Führungsform: Abgesetzter Radweg / Rad-Gehweg  
Kategorie: bauliche Massnahme  
Typ: Abbiegehilfe Velo  
Ergänzende Hinweise: Verringerung Einbiegeradius Rad-Gehweg und Verbreiterung Trottoir in Roosstrasse (kurzfristig mit markierungstechnischen Massnahmen umsetzbar)

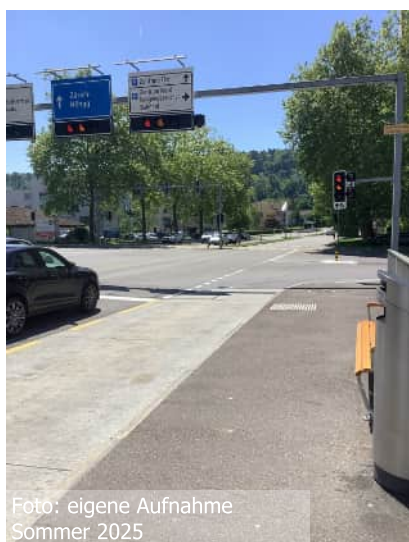
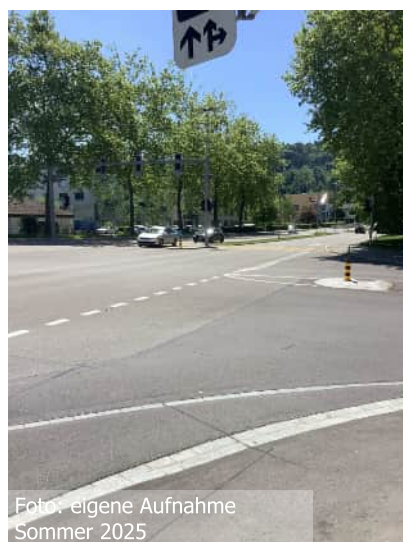
Nummer: **227** Strasse: **Roosstrasse / Ostring**

Kategorie: Punktuell  
Typ: Die Veloinfrastruktur der anliegenden Abschnitte ist beim Knoten nicht durchgehend  
Ergänzende Hinweise: keine Veloinfrastruktur im Knotenbereich (Ausnahme; Roosstrasse), kein geeigneter Anschluss an Rad-Gehweg entlang Ostring (nördlicher Knotenarm)

Zukünftige Führungsform: LSA Knoten  
Kategorie: bauliche Massnahme  
Typ: Neugestaltung Knoten  
Ergänzende Hinweise: Geeigneten Anschluss an Rad-Gehweg entlang Ostring zu gewährleisten (nördlicher Knotenarm)

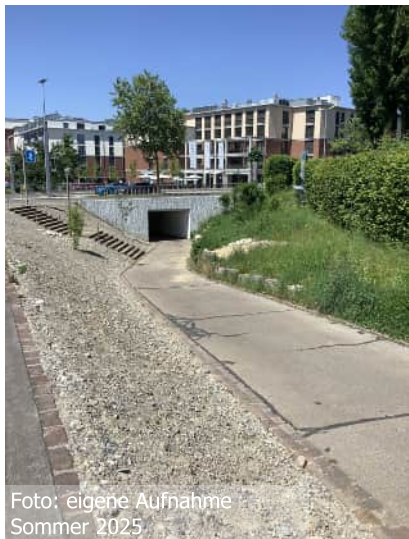
Nummer: **228** Strasse: **Roosstrasse**

Ergänzende Hinweise: Unterführung entspricht nicht den aktuellen Anforderungen

Ergänzende Hinweise: Ausbau Unterführung

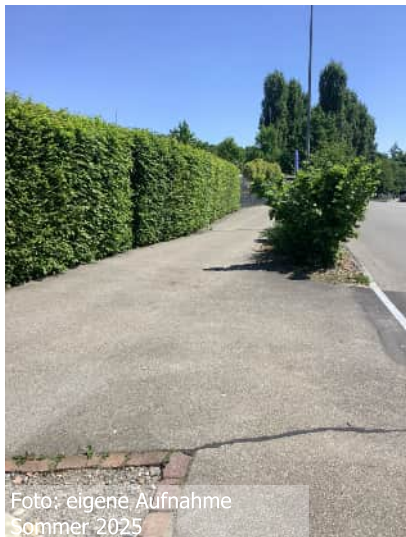
Nummer: **229** Strasse: **Roosstrasse**

Typ: nicht gewünschte Mischung mit Fussverkehr

Ergänzende Hinweise: Unklare Führung Veloverkehr,  
Veloverkehr soll auf Strasse geführt werden

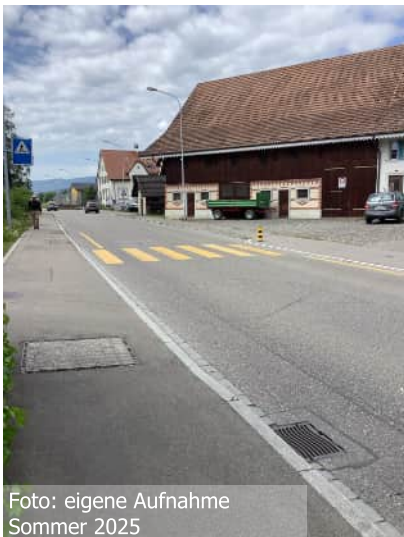
Nummer: **301** Strasse: **Unterdorfstrasse / Windwiesenstrasse**

Kategorie: Drittprojekt vorhanden - Schwachstelle

Typ: Die Veloinfrastruktur der anliegenden Abschnitte ist  
beim Knoten nicht durchgehend

Zukünftige Führungsform: Mischverkehr mit FV

Kategorie: bauliche Massnahme

Typ: Querungshilfe Velo

Ergänzende Hinweise: Alternativ: Reduktion

Geschwindigkeit auf Unterdorfstrasse

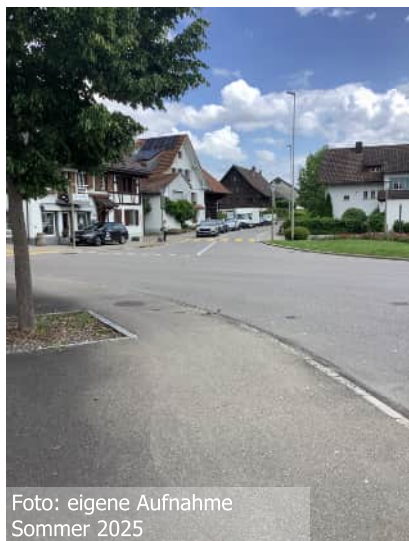
Nummer: **302** Strasse: **Dorfstrasse**

Kategorie: Drittprojekt vorhanden - Schwachstelle  
Typ: Die Veloinfrastruktur der anliegenden Abschnitte ist beim Knoten nicht durchgehend  
Ergänzende Hinweise:

Zukünftige Führungsform: LSA-Knoten  
Kategorie: bauliche Massnahme  
Typ: Neugestaltung Knoten  
Ergänzende Hinweise:

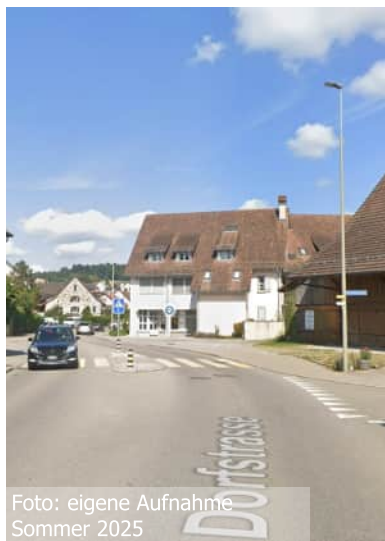
Nummer: **303** Strasse: **Dorfstrasse**

Kategorie: Drittprojekt vorhanden - Schwachstelle  
Typ: Die Veloinfrastruktur der anliegenden Abschnitte ist beim Knoten nicht durchgehend  
Ergänzende Hinweise:

Zukünftige Führungsform: Mischverkehr mit FV  
Kategorie: bauliche Massnahme  
Typ: Querungshilfe Velo  
Ergänzende Hinweise: Alternativ: Reduktion  
Geschwindigkeit auf Dorfstrasse

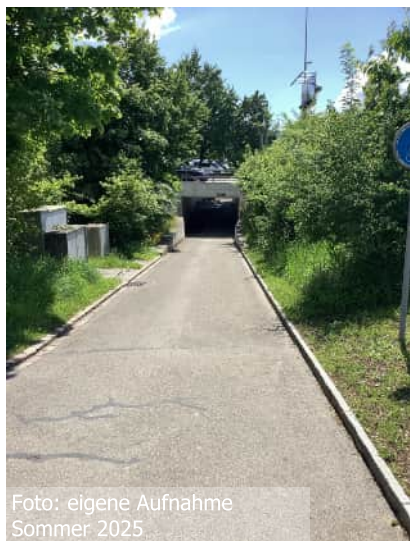
Nummer: **304** Strasse: **Adlikerstrasse / Wehntalerstrasse**

Kategorie: Drittprojekt vorhanden - Schwachstelle  
Typ: Bemerkungsfeld  
Ergänzende Hinweise: Unterführung entspricht nicht den aktuellen Anforderungen

Zukünftige Führungsform: Mischverkehr mit FV  
Kategorie: bauliche Massnahme  
Typ: Spezialfall  
Ergänzende Hinweise: Ausbau Unterführung

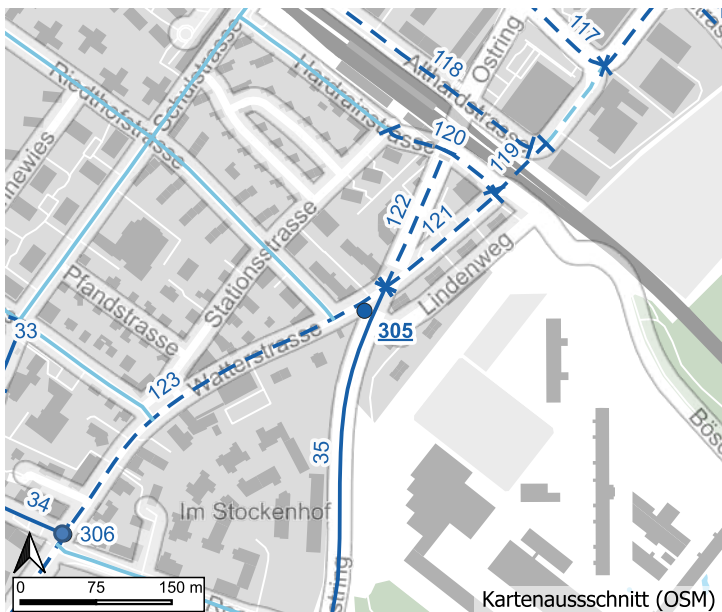
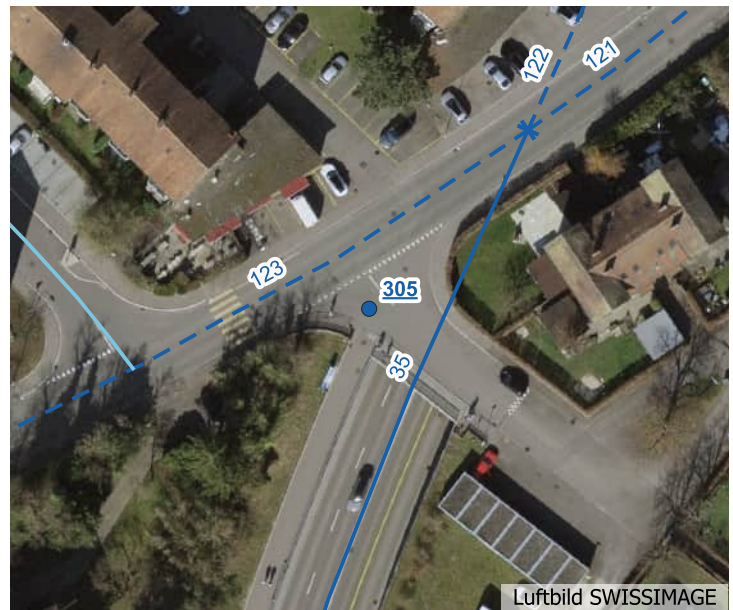
Nummer: **305** Strasse: **Watterstrasse**

Kategorie: Drittprojekt vorhanden - Schwachstelle  
Typ: Diverse Unstimmigkeiten  
Ergänzende Hinweise: Mangelhafte Verknüpfung zwischen Watterstrasse und Fuss-/Veloweg entlang Ostring (vortrittsbelastet, schlechte Sichtverhältnisse, unintuitiv)

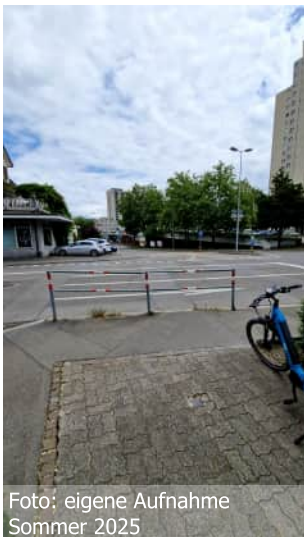
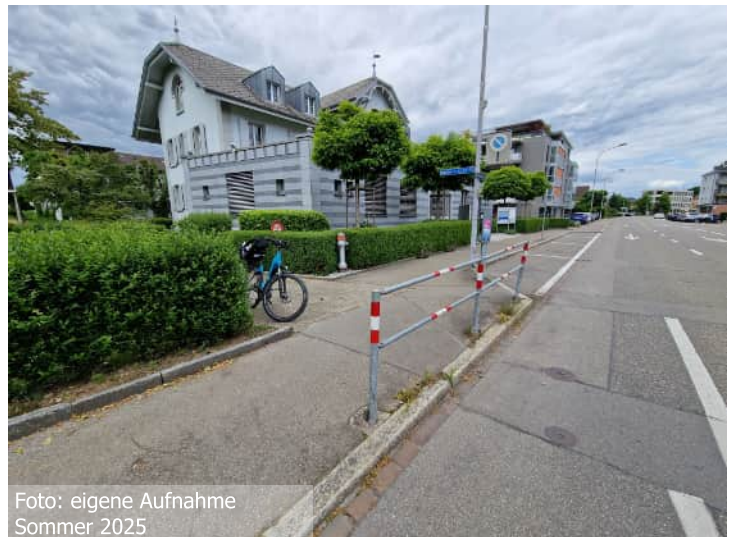
Nummer: **306** Strasse: **Watterstrasse**

Kategorie: Drittprojekt vorhanden - Schwachstelle  
Typ: Bemerkungsfeld  
Ergänzende Hinweise: Einmünden/Abbiegen für Veloverkehr aufgrund von Geländer erschwert und konfliktträchtig mit Fussverkehr

Zukünftige Führungsform: Abgesetzter Radweg / Rad-Gehweg  
Kategorie: bauliche Massnahme  
Typ: Neugestaltung ganzer Strassenraum  
Ergänzende Hinweise: Erleichterung Einmünden/Abbiegen Veloverkehr durch Versetzen/Aufheben Geländer
